Régularisation des captages AEP de la commune de Cilaos au titre des codes de l'Environnement et de la Santé Publique

*Dossier d'enquête publique préalable à la DUP –
Captages de Cilaos Ville et de Mare Sèche*

66809 / B – Volume 2

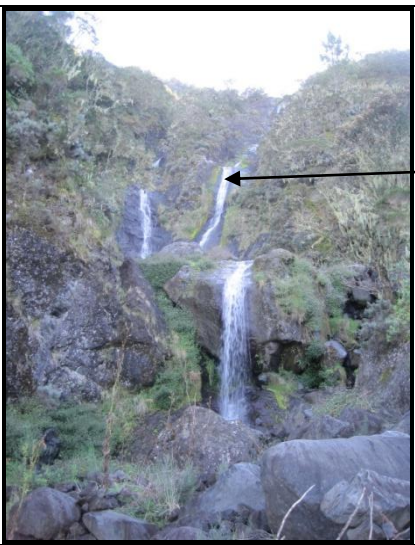
<p>Environnement amont du captage</p> <p><i>Arrivée des eaux provenant du captage amont</i></p>

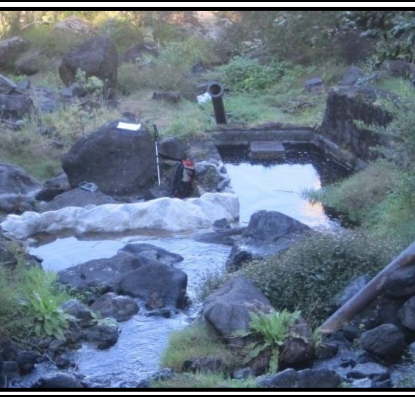
<p>Le captage, avec réparation à l'aide d'une bâche.</p> <p>La prise d'eau est protégée par une crépine (boite à barreaux métalliques).</p> <p>(Vu vers l'aval)</p>
<p>Captage</p> <p>Bande de Vidange</p> <p>Canalisation de départ</p>

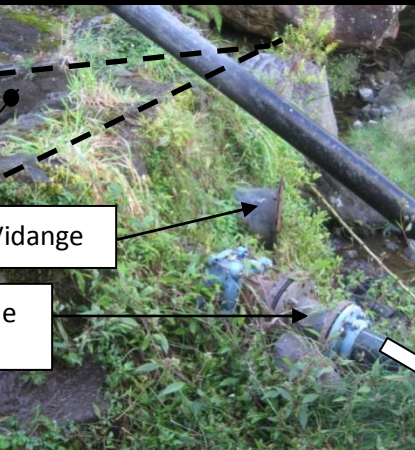
<p>Vue du mur maçonné de l'extérieur du captage.</p> <p>La canalisation de départ est au premier plan sur la photo et derrière on voit la bonde de vidange (en état de service). Le tuyau posé sur le mur ne sert à rien.</p>

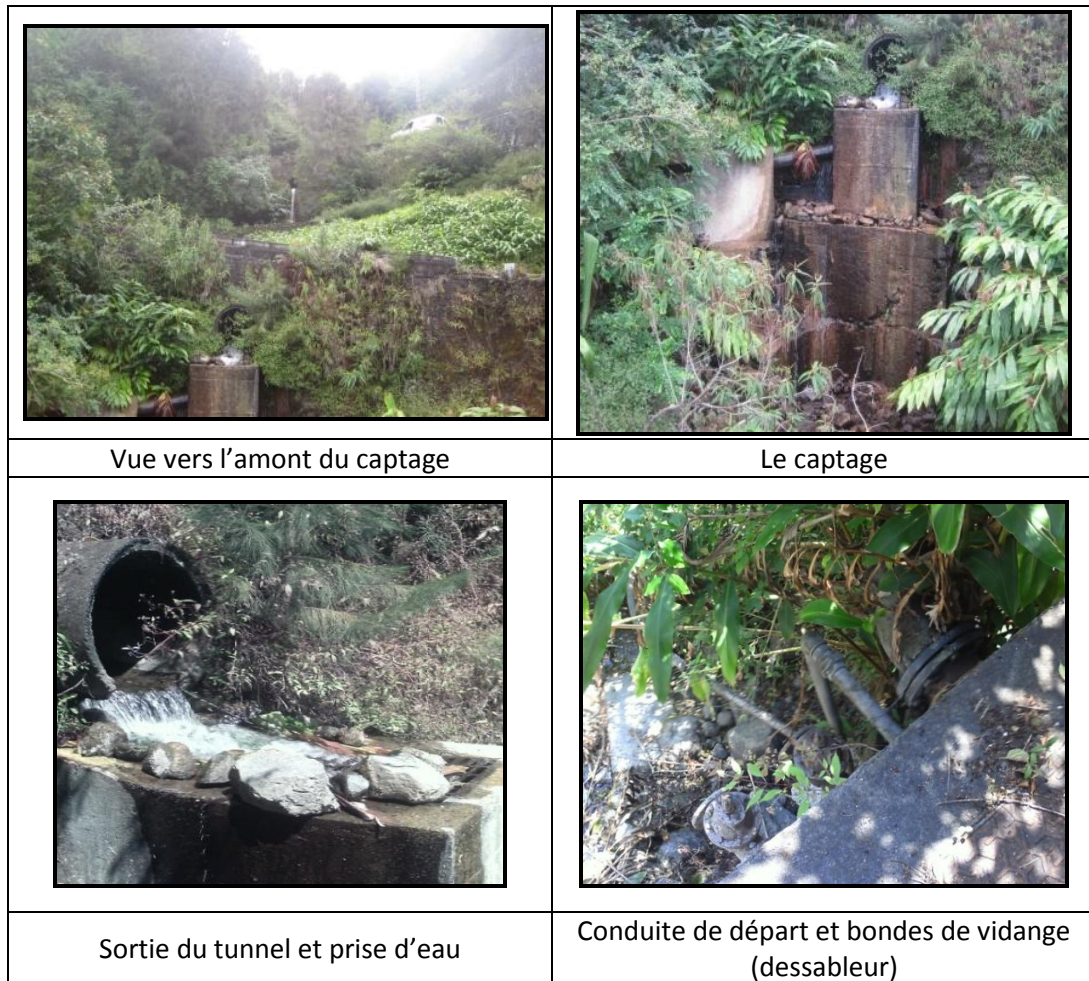
Le bassin de réception des eaux est directement connecté à un dessableur. Ce dessableur est fermé par deux tampons et est muni de deux bondes de vidange. La conduite de départ du dessableur est en fonte diamètre 200 mm.

Figure 9 : Caractéristiques du captage Prudent 1.

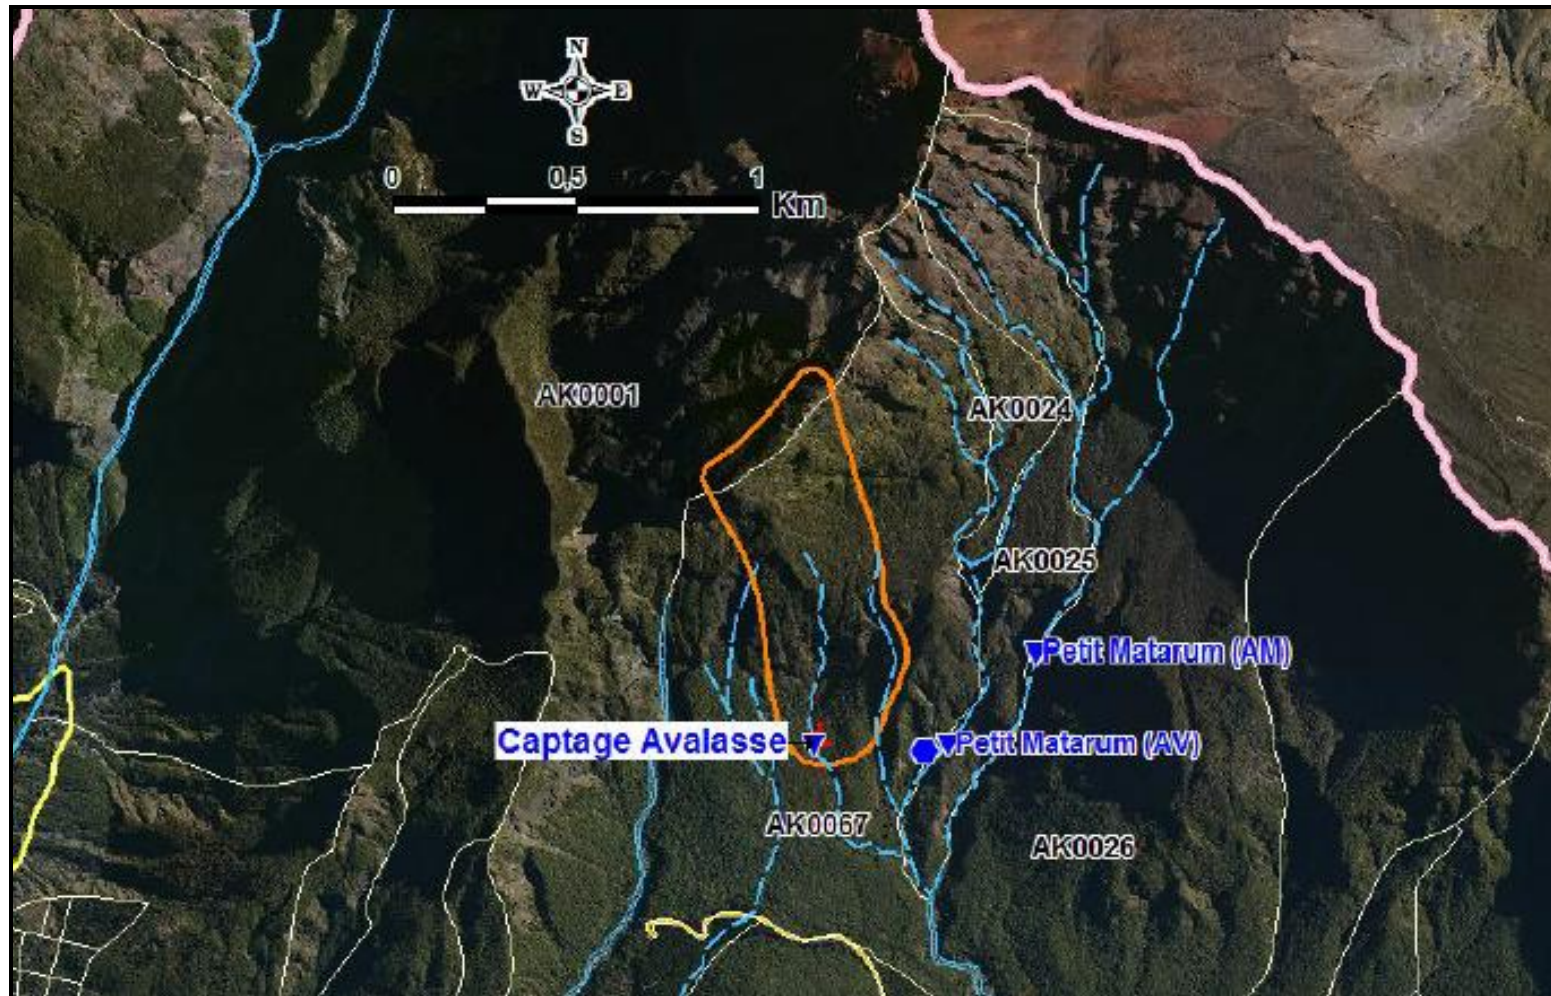
Figure 18 : Extension du périmètre de protection rapproché défini par l'hydrogéologue agréé [source: annexe 3 de l'avis de l'hydrogéologue agréé, avis n°HA/DLEB/2013-01-31]

L'extension et les prescriptions détaillées relatives à cette zone de protection sont présentées en annexe 3³.

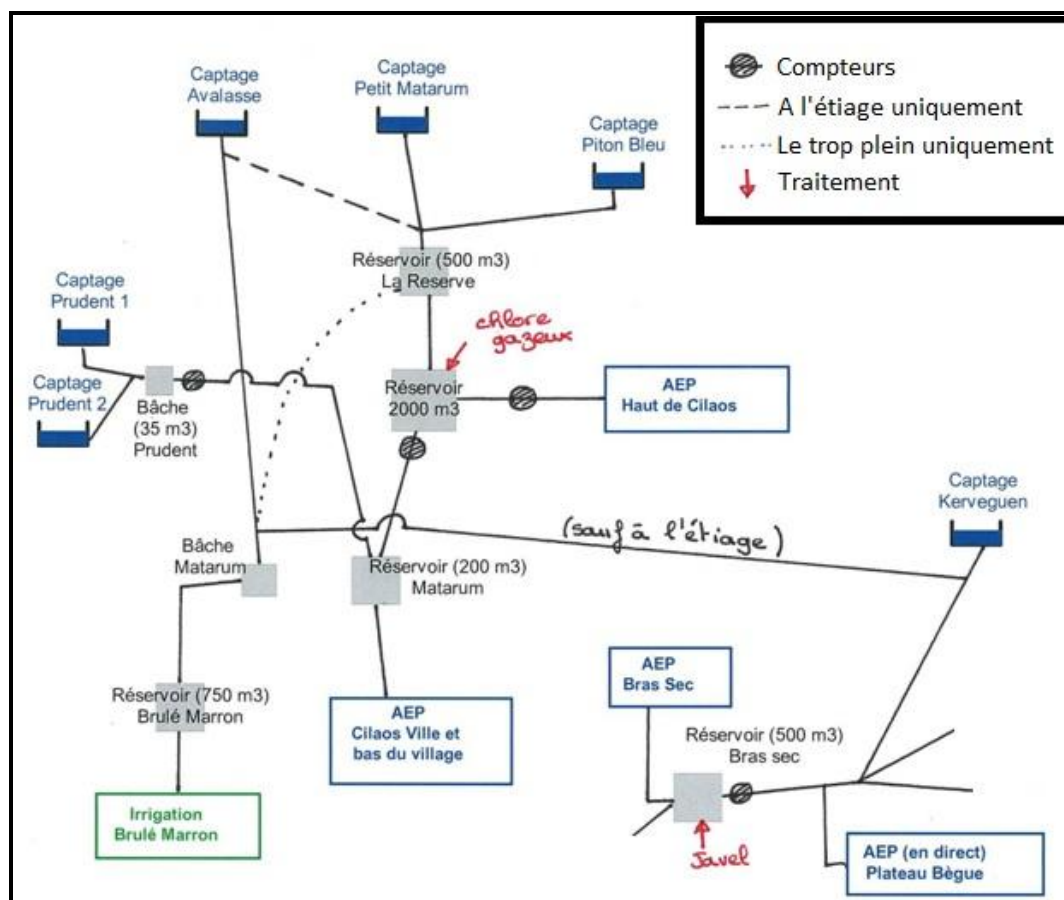
Figure 26 : Synoptique du réseau de Cilaos ville et insertion des captages

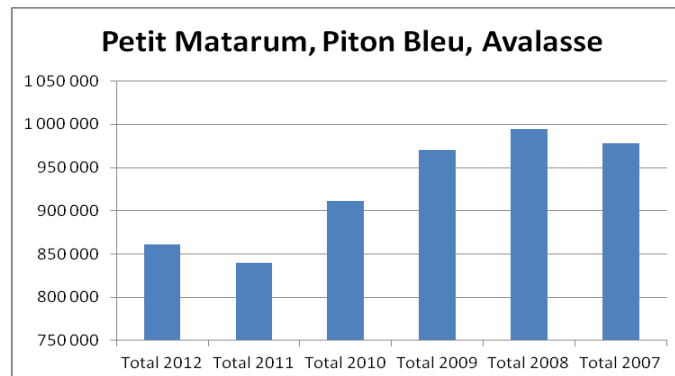
Figure 30 : Production annuelle entre 2007 et 2012 (m³/an), pour le groupe de captages Petit Matarum, Piton Bleu et Avalasse (Source: RECIL).

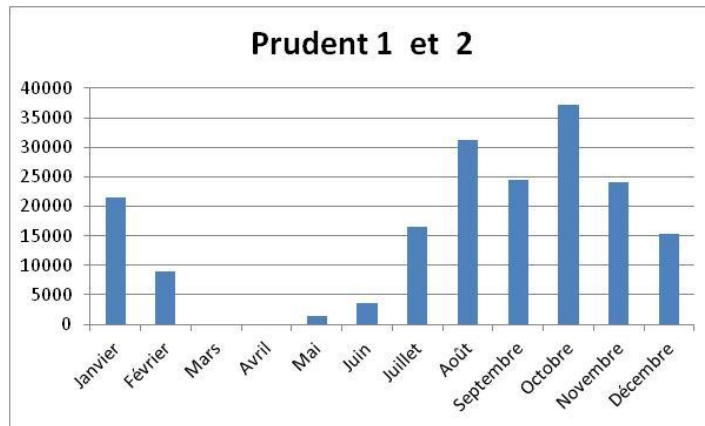
Il n'y a pas de suivi individuel des captages Prudent pour les débits prélevés. Le compteur est situé à la sortie de la bêche Prudent et comptabilise donc la totalité du débit prélevé sur les deux captages.

Figure 31 : Production mensuelle au cours de l'année 2012 (m³/mois) sur les deux captages Prudent (source RECIL).

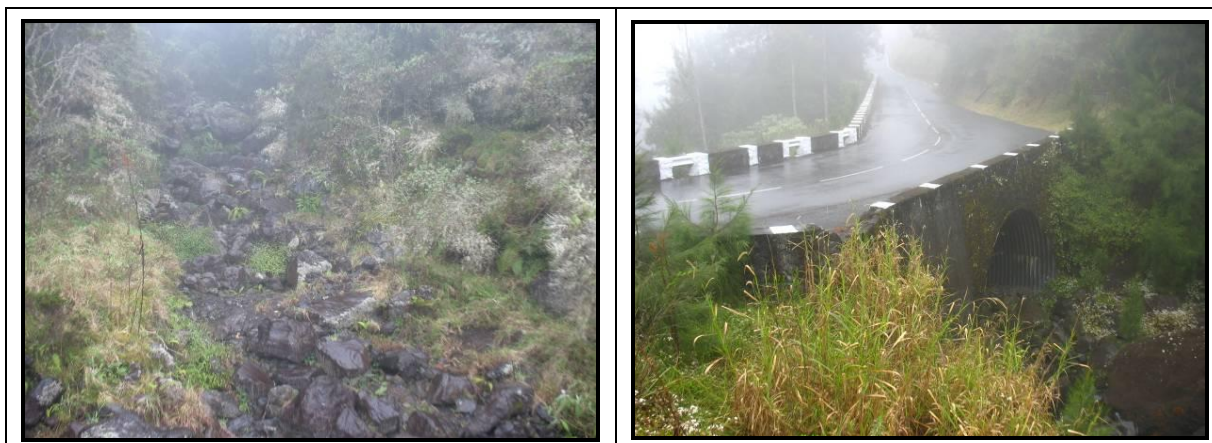
Enfin, et en l'état, aucun écoulement n'a été observé sur le Bras de Benjoin au niveau de la route de Bras Sec (observations du 24/8/2011 et du 26/3/2012).

Figure 34 : Vue du Bras de Benjoin en aval des captages Matarum, au niveau de la route de Bras Sec.

Enfin, et en l'état, aucun écoulement n'a été observé sur le Bras de Benjoin au niveau de la route de Bras Sec (observations du 24/8/2011 et du 26/3/2012, voir Figure 34).

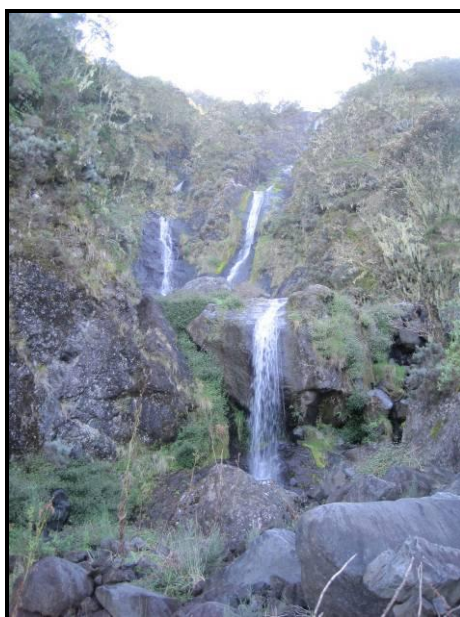
En amont du site de captage, le cours d'eau est une succession de cascades dans les remparts (photo ci-dessous). **Le potentiel en amont du site de captage est limité par la topographie du site (rempart).**

Figure 35 : Vue des successions de cascades en amont du captage Matarum aval.

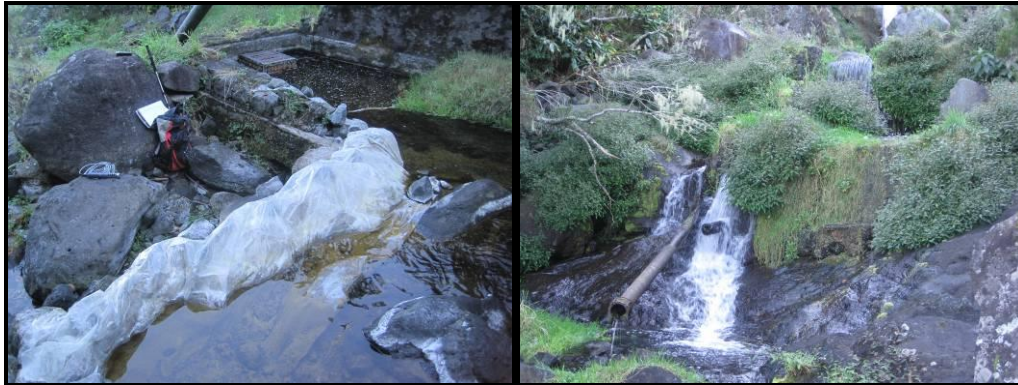
Figure 36 : Vue du seuil du captage de Matarum aval

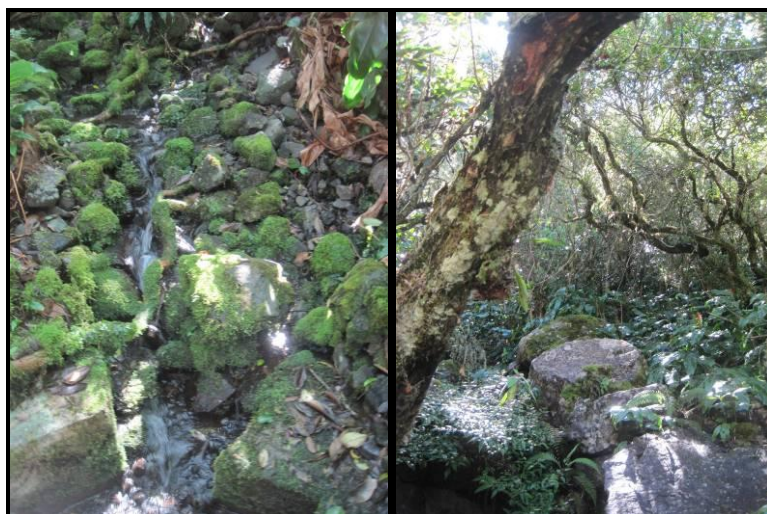
En amont du site de captage, le cours d'eau est à peine matérialisé, il mesure moins de 20cm de largeur mouillée. Il chemine au sein de blocs et d'une végétation dense (clichés ci-après). Il est limité à moins de 200m par une zone de remparts.

Figure 38 : Vue du lit en amont du captage Avalasse.

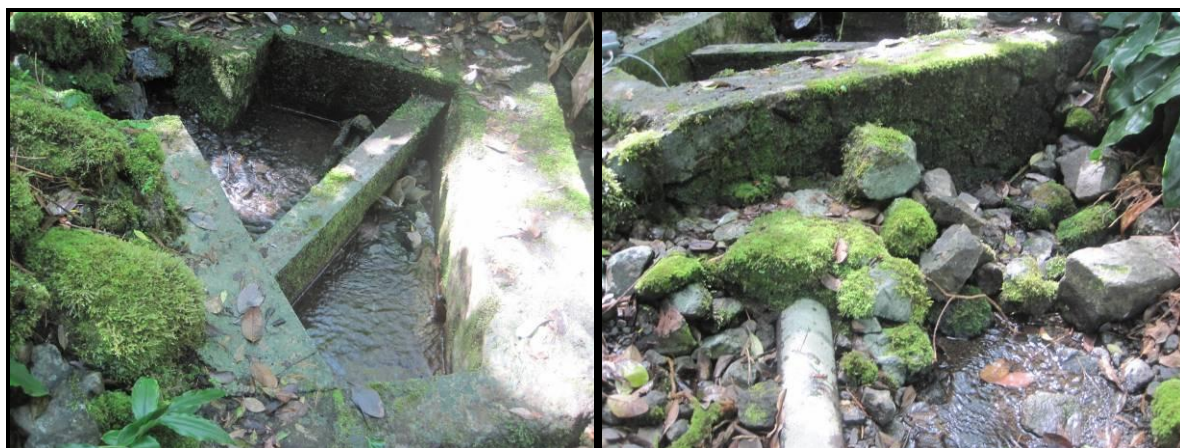
Figure 39 : Vue du seuil de captage Avalasse

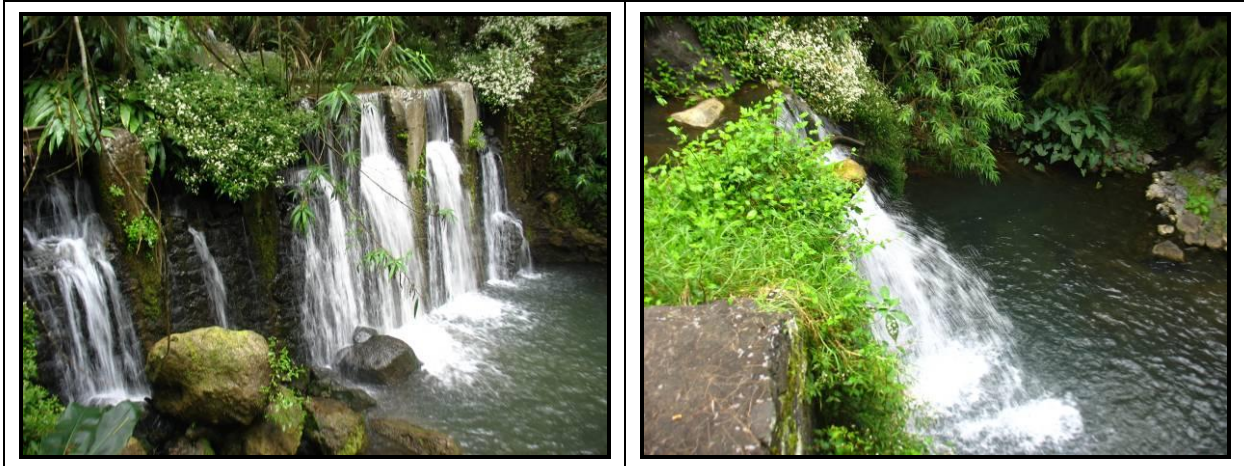
Figure 41 : Vue des seuils amont (gauche) et aval (droite) situés sur le Bras de Saint Paul au niveau des anciens thermes.

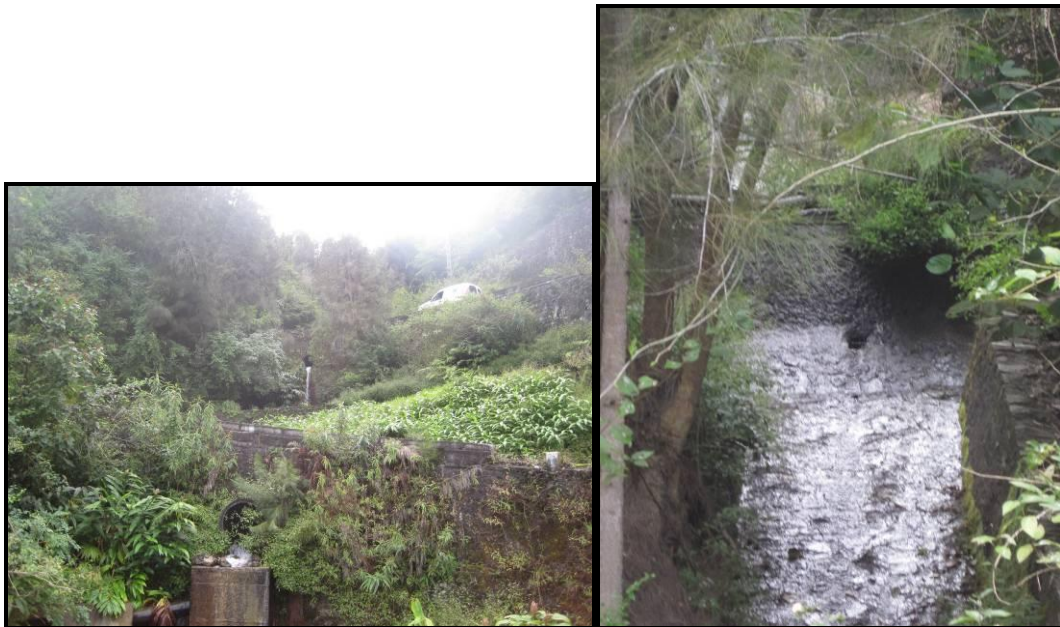
En amont du site de captages, les ravines s'écoulent sur un rempart. Le lit de ces ravines a été conforté pour prévenir tout débordement et protéger les biens et les personnes, dont en particulier la route d'Ilet à Cordes, qui effectuent plusieurs traversées de cette ravine (Portion vertigineuse entre les nouvelles et les anciens thermes).

Figure 42 : Vues des « ravines » d'écoulement en amont des captages Prudent 1 et 2.

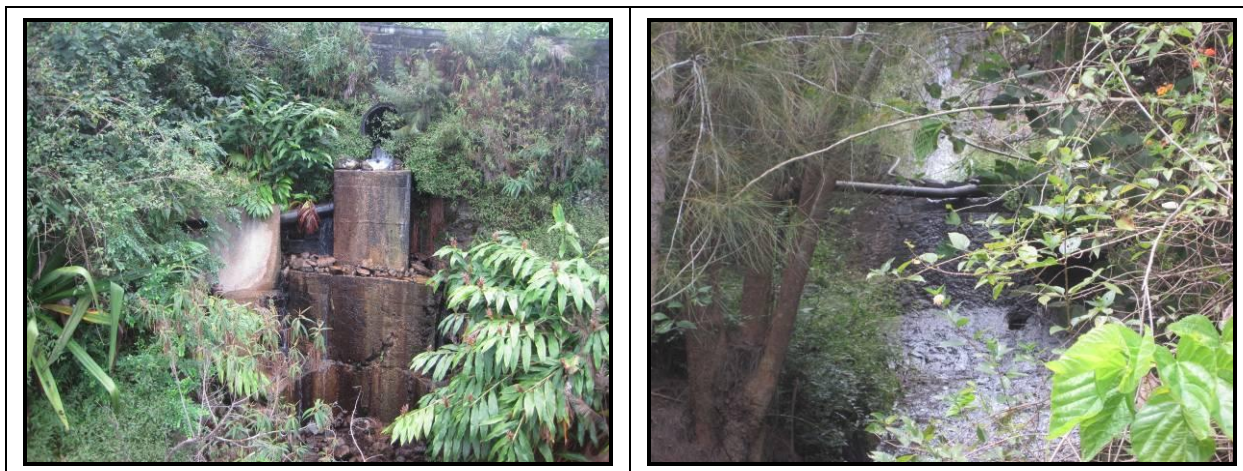
Figure 43 : Vue des prises Prudent 1 (gauche) et Prudent 2 (droite).

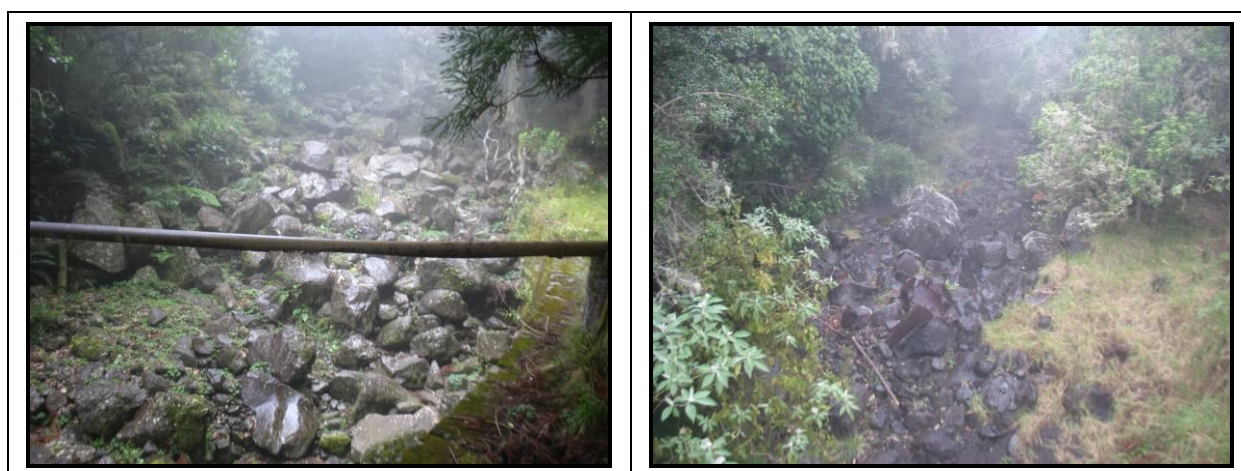
En aval immédiat du captage, aucun écoulement n'a été observé au niveau de la route de Bras Sec.

Figure 46 : Vue du bras capté par la prise du Piton Bleu au niveau de la route de Bras Sec.
