Régularisation des captages AEP de la commune de Cilaos au titre des codes de l'Environnement et de la Santé Publique

Dossier d'enquête publique préalable à la DUP –
Captages de Bras Sec et Peter Both

66809 / B – Volume 3

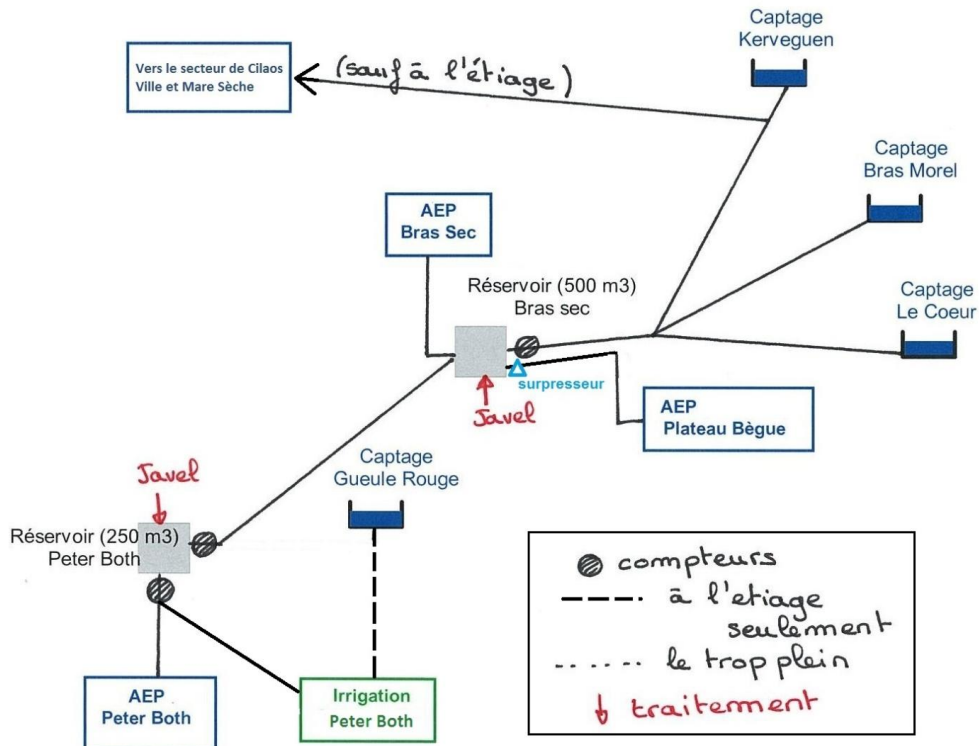
Figure 3 : Insertion des captages de Bras Sec et Peter Both sur le réseau.

Ci après est présenté le raccordement des différents captages au réseau de distribution d'eau potable de Bras Sec et Peter Both. Le synoptique complet est présenté dans la notice explicative.

D'après les informations communiquées par la régie des eaux de Cilaos, avant distribution de l'eau pour les secteurs de Bras Sec et de Peter Both, il y a un traitement au niveau des réservoirs de Bras Sec (500 m³) et de Peter Both (250 m³).

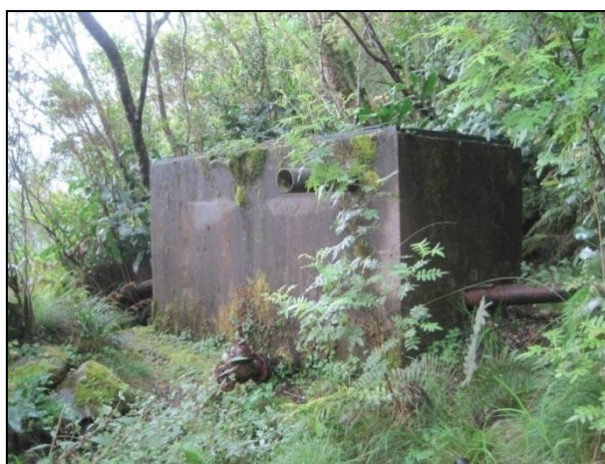
Figure 8 : Photo du bassin (dessableur)

La conduite de départ du captage achemine les eaux vers un bassin (dessableur) à une trentaine de mètre à l'aval de la cascade. Ce bassin est en béton et est fermé par des plaques en tôles. Il est équipé d'une bonde de vidange et d'un trop plein.

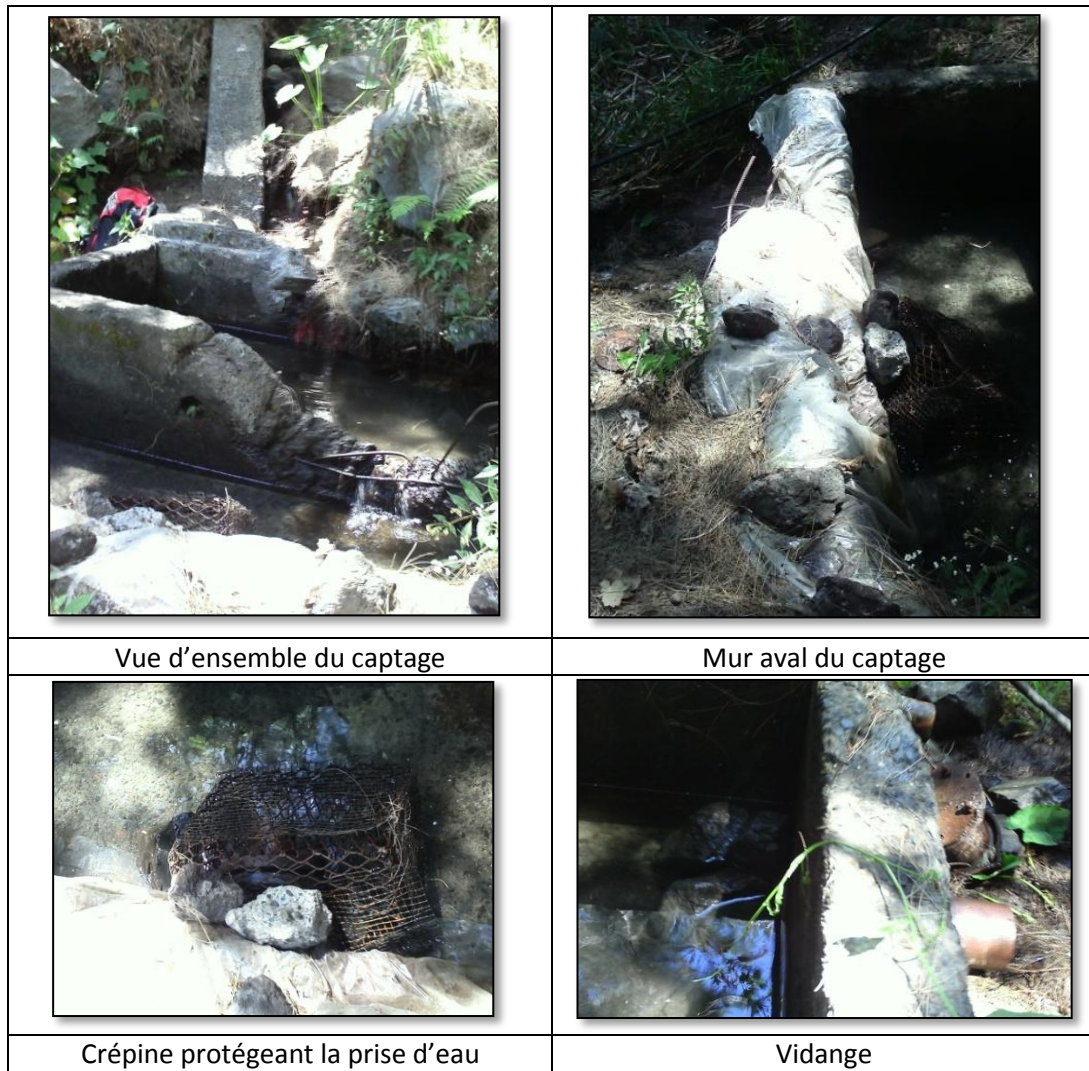
Figure 9 : Caractéristiques du captage Gueule Rouge

Les murs maçonnés des bassins sont en très mauvais état et nécessitent une remise en état. L'étanchéité du mur aval (au niveau de la prise d'eau) du barrage est assurée par un film polyane maintenu par des cailloux.

La vidange, installée au niveau du bassin de rétention, nécessite également une remise en état, actuellement un film polyane et des blocs rocheux font office de fermeture étanche.

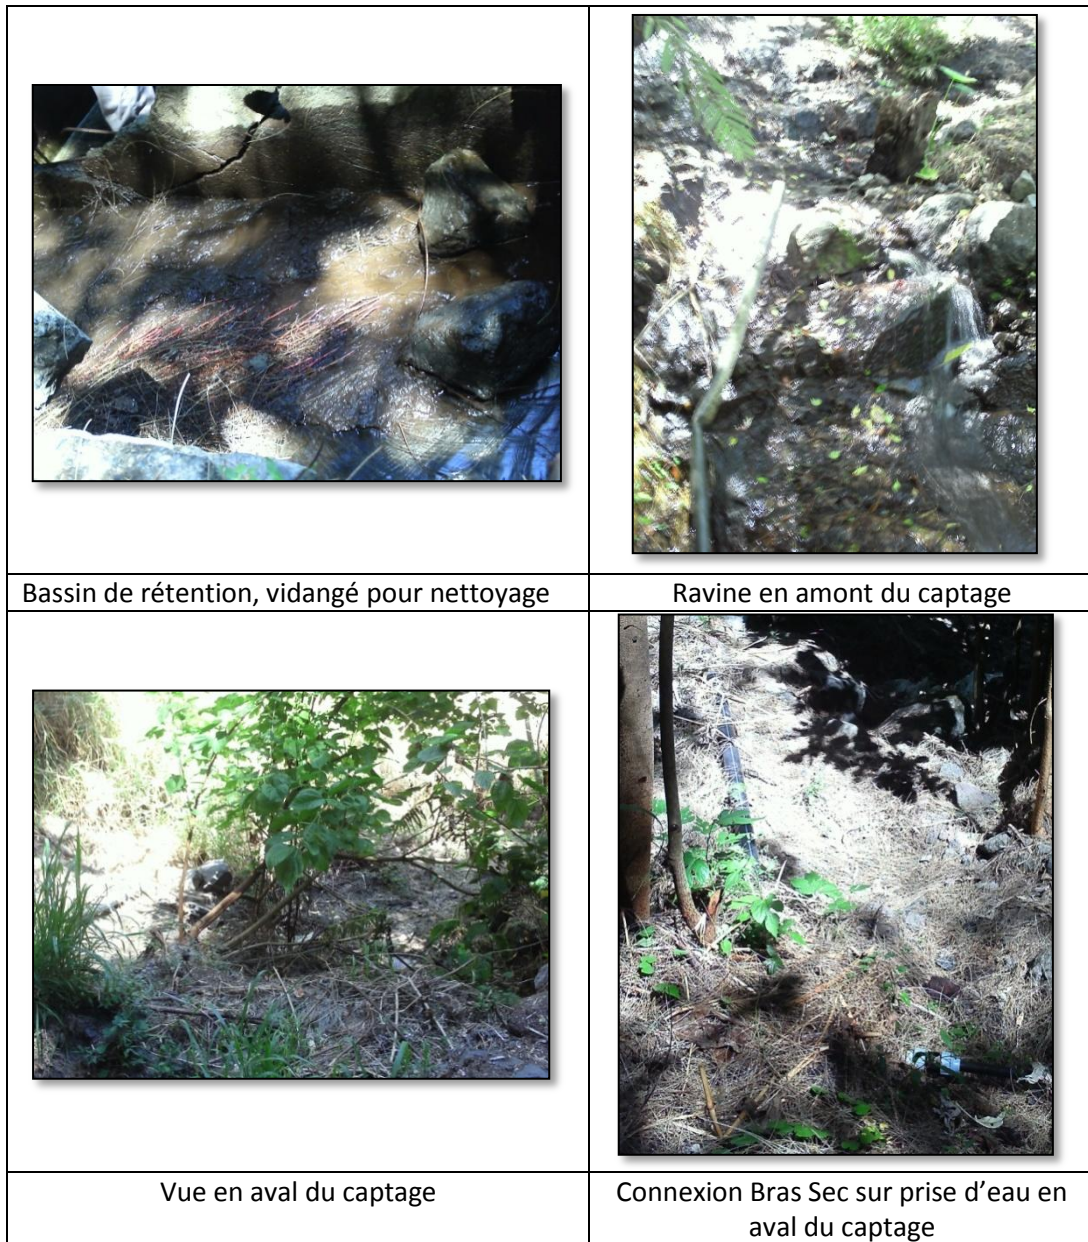
Figure 10 : Caractéristiques du captage Gueule Rouge (suite).

Enfin la prise d'eau est protégée par une crépine mais celle-ci est assez grossière et en mauvais état.

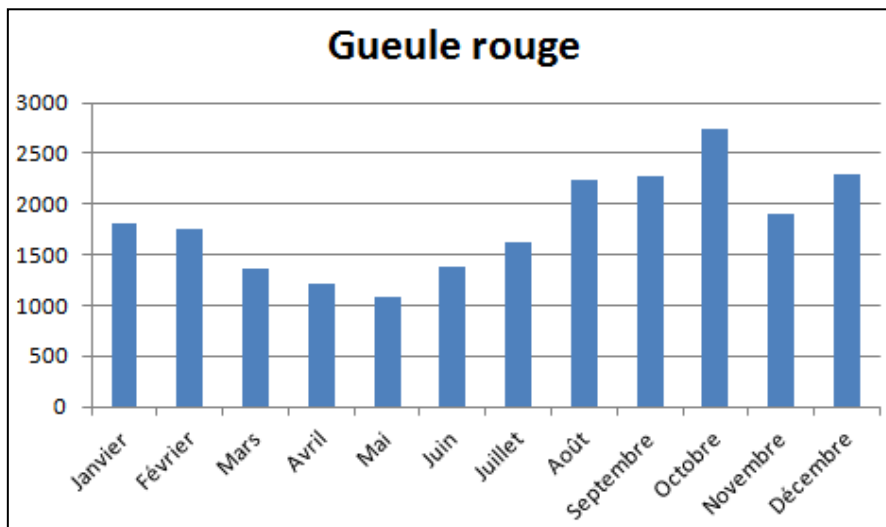
Figure 23 : Production mensuelle au cours de l'année 2012 (m³/mois), pour le captage Gueule Rouge (source: RECIL).

Le captage Gueule Rouge est utilisé en complément des captages de Bras Morel, Le Cœur et Kerveguen pour l'irrigation du secteur de Peter Both. L'eau du captage Gueule Rouge n'est captée qu'à l'été.

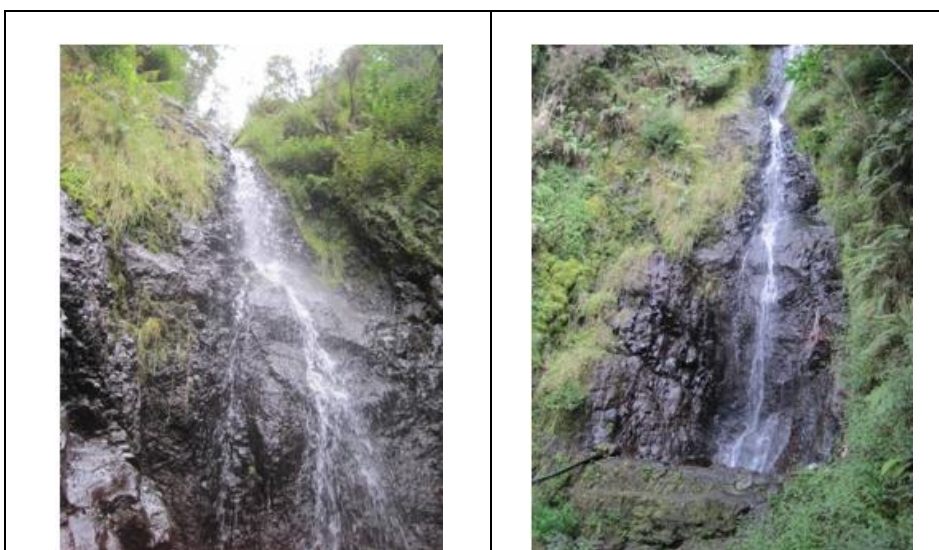
Figure 26 : Vues de la Ravine Bras Morel en amont immédiat du captage.

En amont du site, la ravine Bras Morel s'écoule le long d'une succession de chutes. Le captage est situé au pied de la dernière chute (pied de rempart).

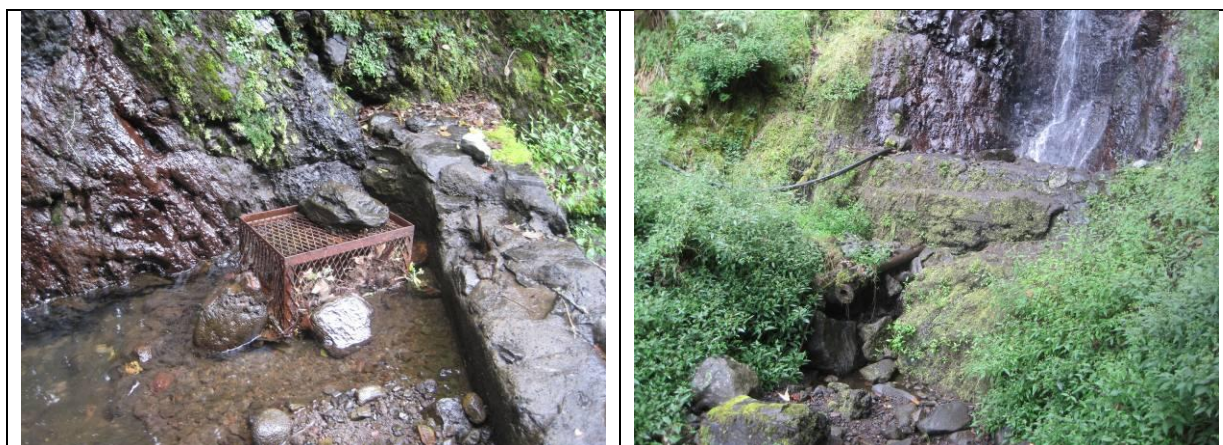
Figure 27 : Vues générales du captage de Bras Morel.

Le captage est constitué d'un mur maçonné en pente, sur une hauteur totale de 1m minimum. En présence d'une sur-verse, ce captage ne constitue pas un obstacle pour le franchissement des espèces de chevaquines *A. serrata*.

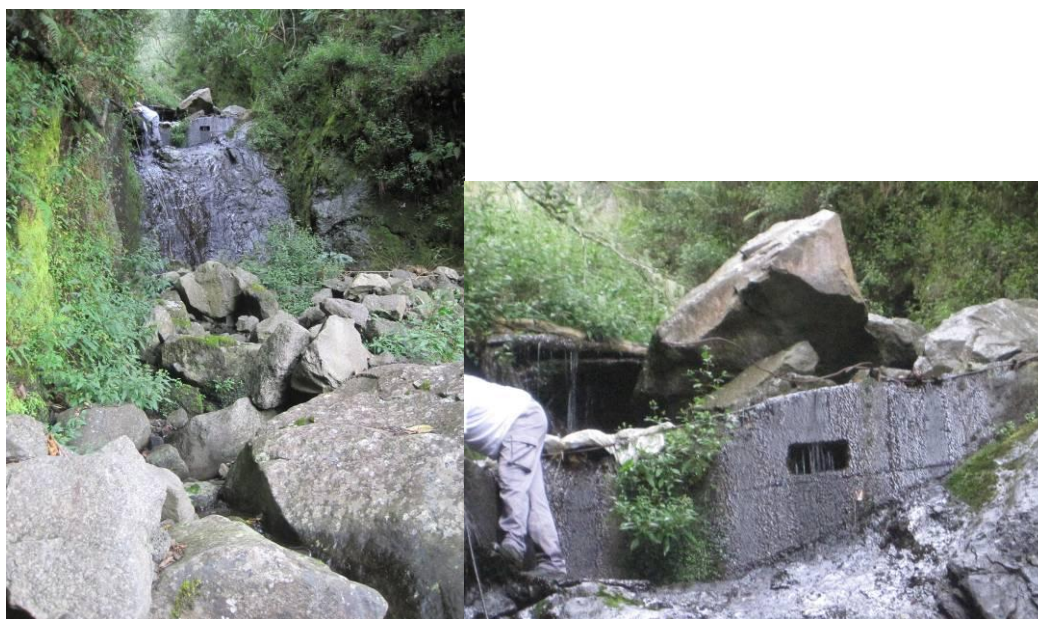
Figure 29 : Vues générales du captage Le Cœur.

Le captage est constitué d'un mur maçonné sub-vertical sur une hauteur totale de 1m minimum, à l'aplomb d'un cassé de 3m environ. En présence d'une sur-verse, ce captage ne constitue pas un obstacle pour le franchissement des espèces de chevaquines *A. serrata* (seuil dans la continuité du cassé sur lequel il est implanté).

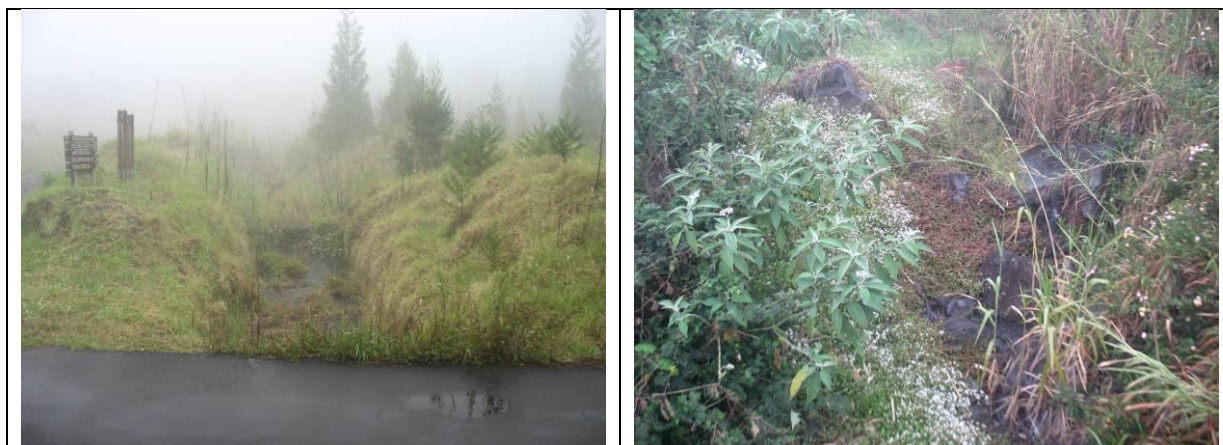
Figure 30 : Vues de la ravine Kerveguen au niveau de la route de Bras Sec.

En aval du captage, l'eau s'infiltré rapidement. Aucun écoulement n'a été observé sur la ravine Kerveguen au niveau de la route de Bras Sec (observations du 24/08/2011 et du 26/03/2012).

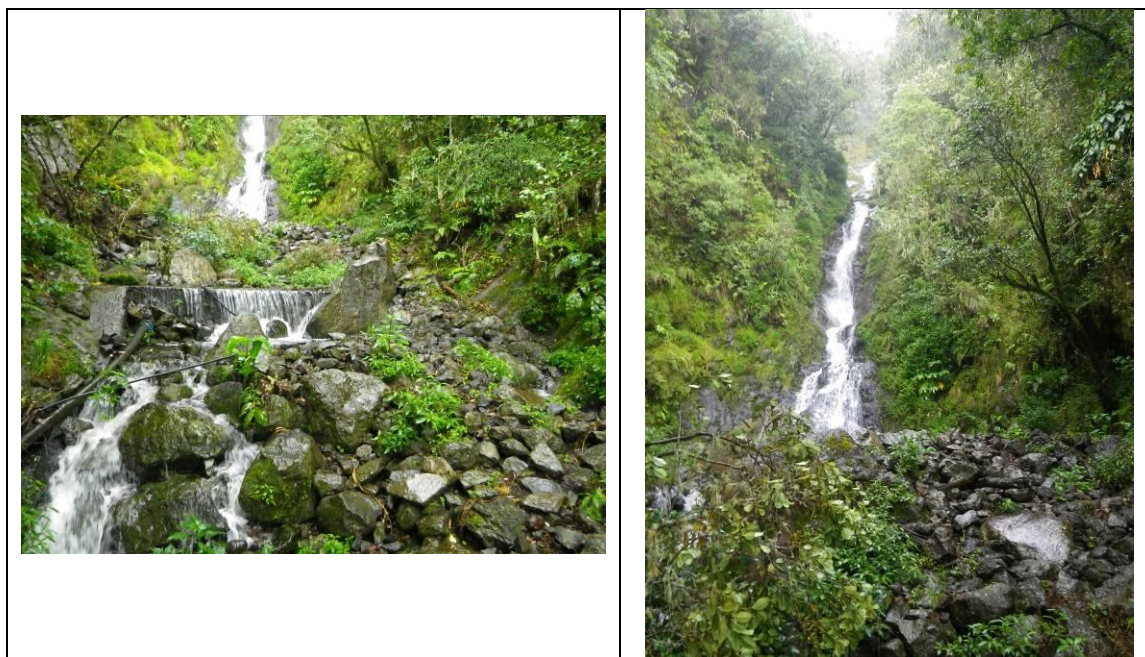
Figure 31 : Vues du cours d'eau au niveau du captage Kerveguen (gauche) et des successions de cascades en amont immédiat (droite).

En amont du site de captage, le cours d'eau est bien matérialisé sur environ 20m. Plus en amont, il s'écoule sur une succession de cascades (cf. photos ci-après).

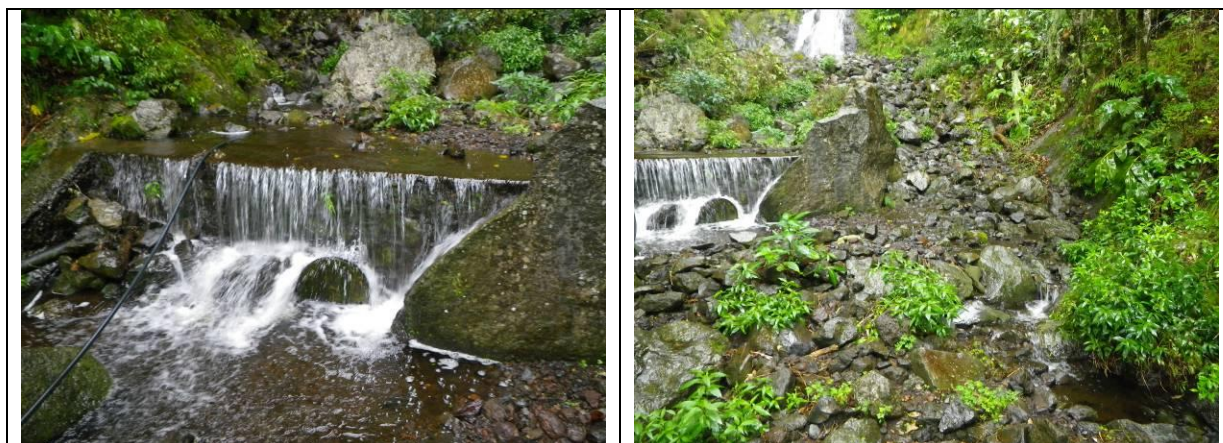
Figure 32 : Vues du seuil du captage Kerveguen (gauche) et du bras de contournement en rive gauche (droite).

Dans les conditions observées (sur-verse), ce seuil est franchissable pour les chevaquines *A. serrata* en présence d'un écoulement déversant (paroi aval humide et faible hauteur).

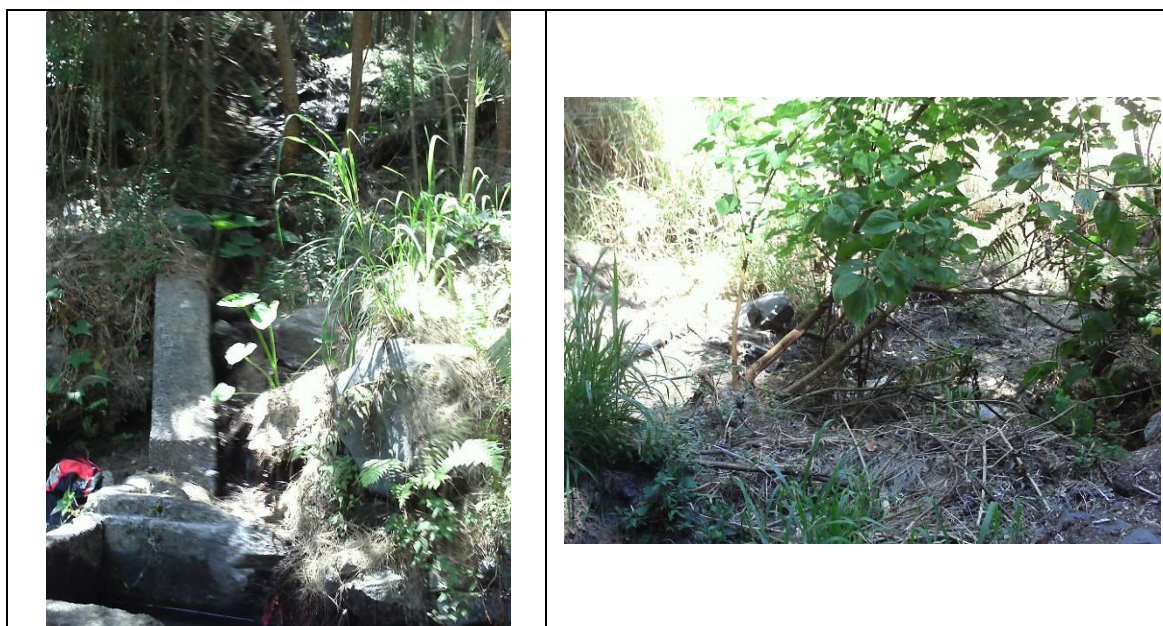
Figure 33 : Vues du lit de la ravine du captage Gueule Rouge en amont (gauche) et en aval (droite) immédiat du site de prélèvement

En amont du site de captage, la ravine où est implanté le captage Gueule Rouge s'écoule sur quelques mètres, à la faveur d'une résurgence. Le lit est très réduit (moins de 20cm de largeur mouillée).
