# Régularisation des captages AEP de la commune de Cilaos au titre des codes de l'Environnement et de la Santé Publique

Dossier d'enquête publique préalable à la DUP – Captages d'Ilet à Cordes

66809 / B – Volume 5

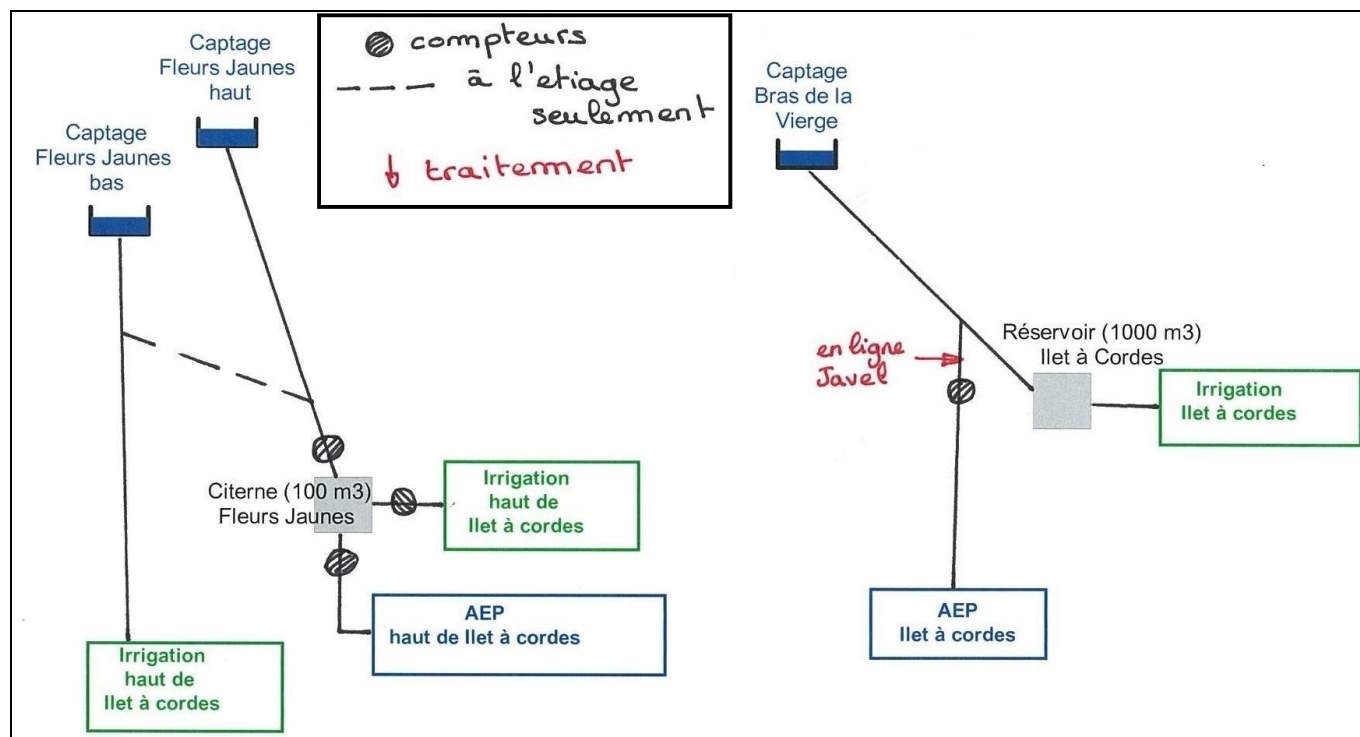
Figure 1 : insertion des captages d'Ilet à Cordes sur le réseau du secteur

Ci après est présenté le raccordement des différents captages au réseau de distribution d'eau potable d'Ilet à Cordes. Le synoptique complet est présenté dans la notice explicative.

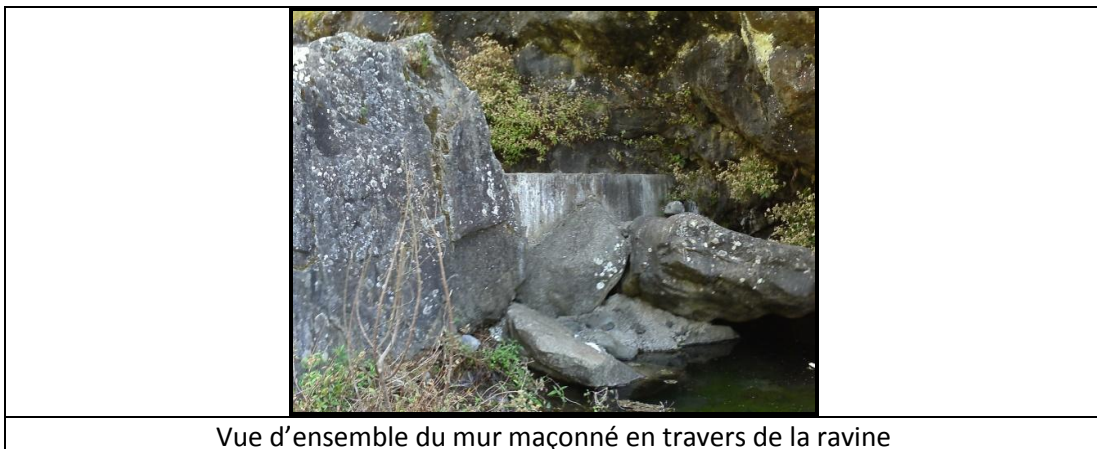
**Figure 3 : Caractéristiques du captage Fleurs Jaunes Haut.**

Le captage Fleurs Jaunes est un captage implanté en ravine. Un mur maçonné est implanté entre la paroi rocheuse et un gros bloc situé en rive droite de la ravine, il constitue ainsi un bassin de rétention sur le cours de la ravine.

Dans l'ensemble l'ouvrage est en bon état mais il y a de l'infiltration au niveau du bassin, ainsi en période d'étiage l'eau s'écoule à l'aval du captage (résurgence) mais le captage est hors service, le niveau d'eau dans le bassin étant situé sous la prise d'eau.

Nous avons effectué une visite du captage Fleurs Jaunes Haut le 3/11/2011. Le captage était alors hors d'usage, le niveau d'eau au niveau du captage était situé sous le niveau de la crépine.

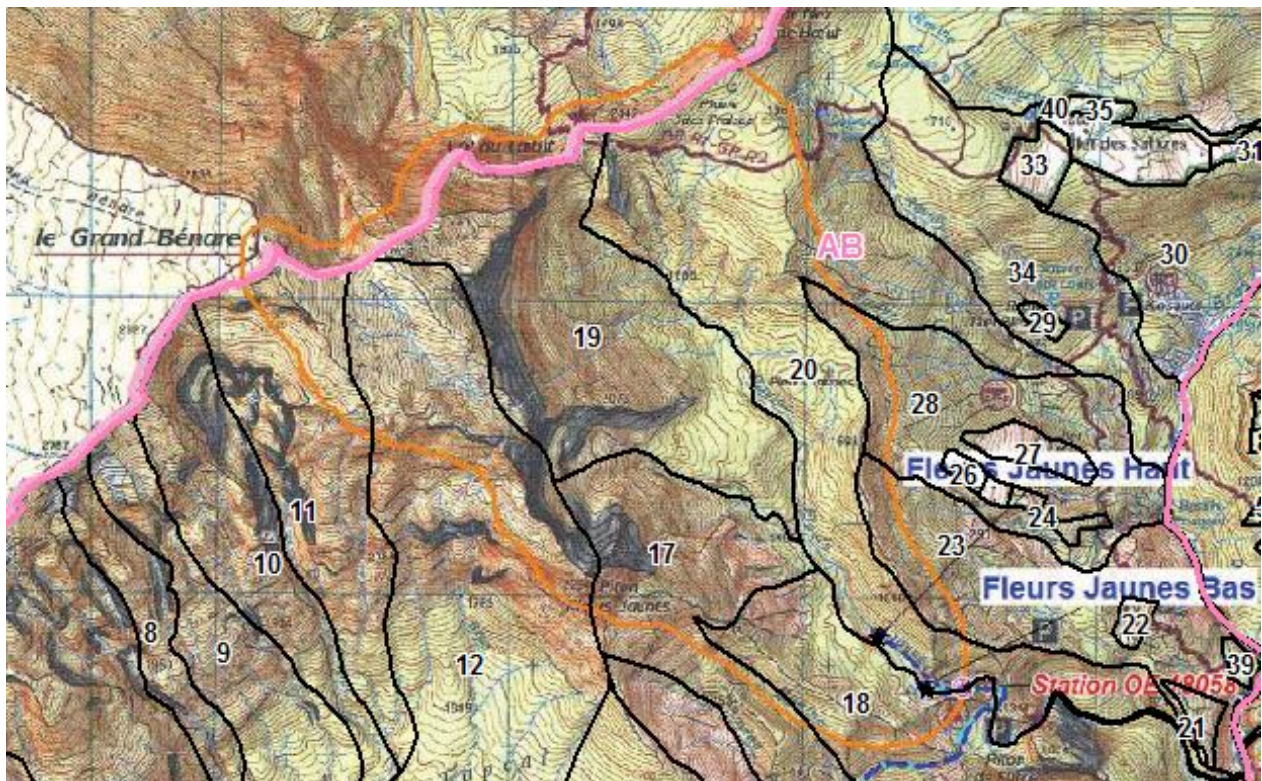
Figure 11 : Extension du périmètre de protection rapprochée des captages de Fleurs Jaunes sur le cadastre de la commune de Cilaos

| Figure 11 : | Extension du périmètre de protection rapprochée des captages de Fleurs Jaunes sur le cadastre de la commune de Cilaos..... | 27 |

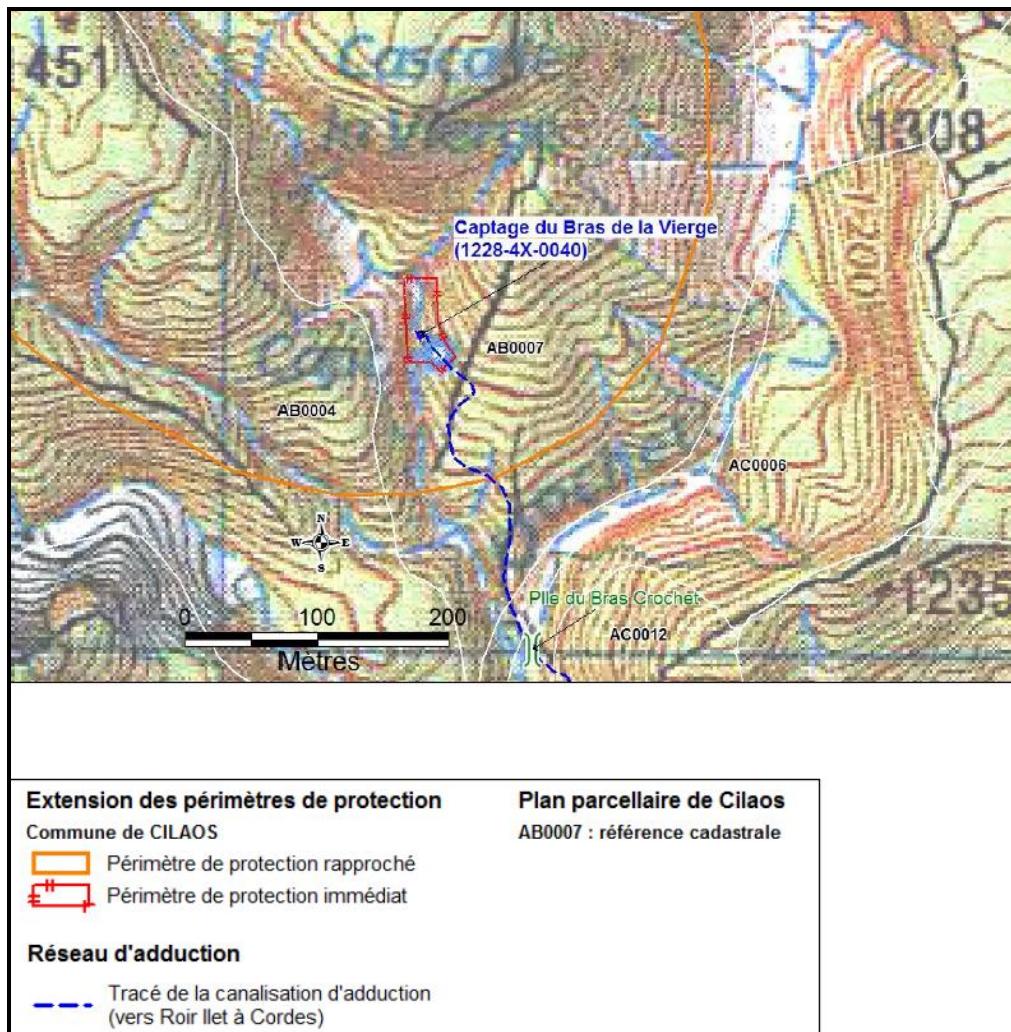
Figure 12 : Localisation du périmètre de protection immédiate du captage du Bras de la Vierge (sur fond IGN 1/25 000<sup>ème</sup>) [source : Figure 2 de l'avis de l'hydrogéologue agréé, avis n°HA/DLEB/2012-12-28]

Compte tenu de la configuration du captage en ravine, le périmètre immédiat ne sera pas entièrement clôturé. Il est toutefois recommandé, afin de limiter l'accès du captage aux promeneurs, de poser une grille ou un portail au niveau de la passerelle du Bras Crochet (idéalement) ou sur le dernier tronçon du sentier menant au captage (30 à 50 m minimum du captage).

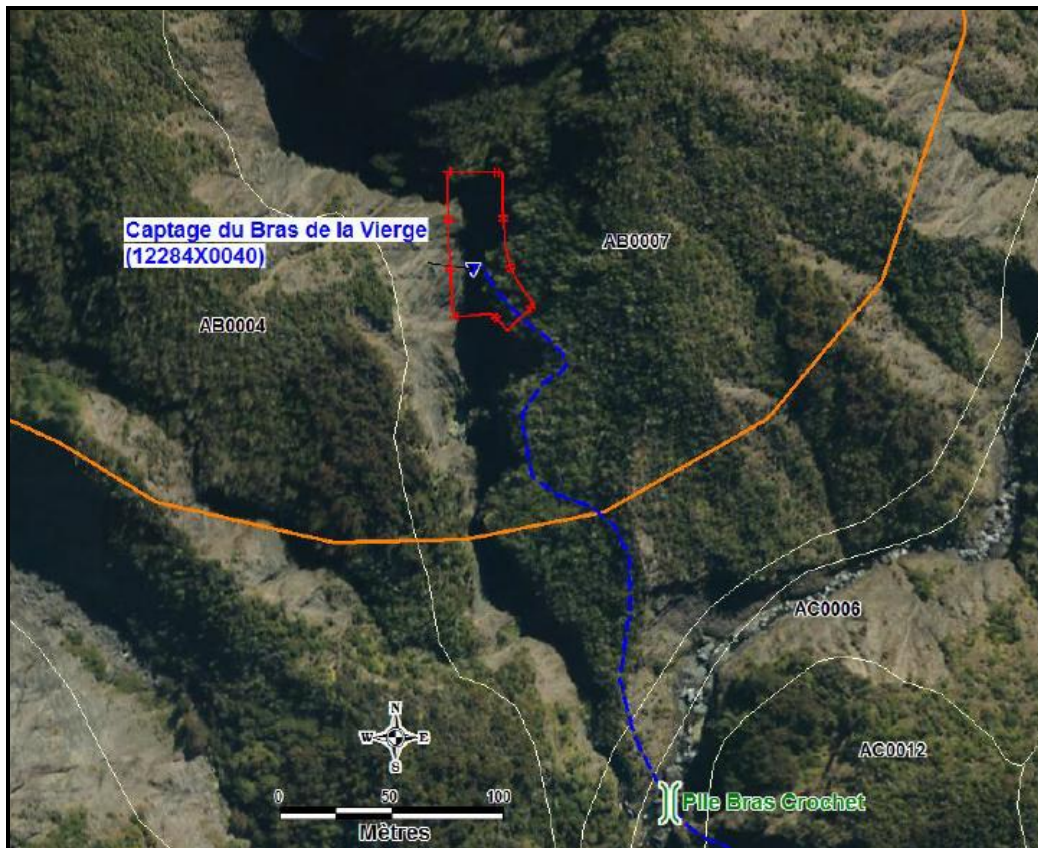
Figure 13 : Localisation du périmètre de protection immédiate du captage du Bras de la Vierge (sur fond ortho-photo © IGN) [source : Figure 3 de l'avis de l'hydrogéologue agréé, avis n°HA/DLEB/2012-12-28]

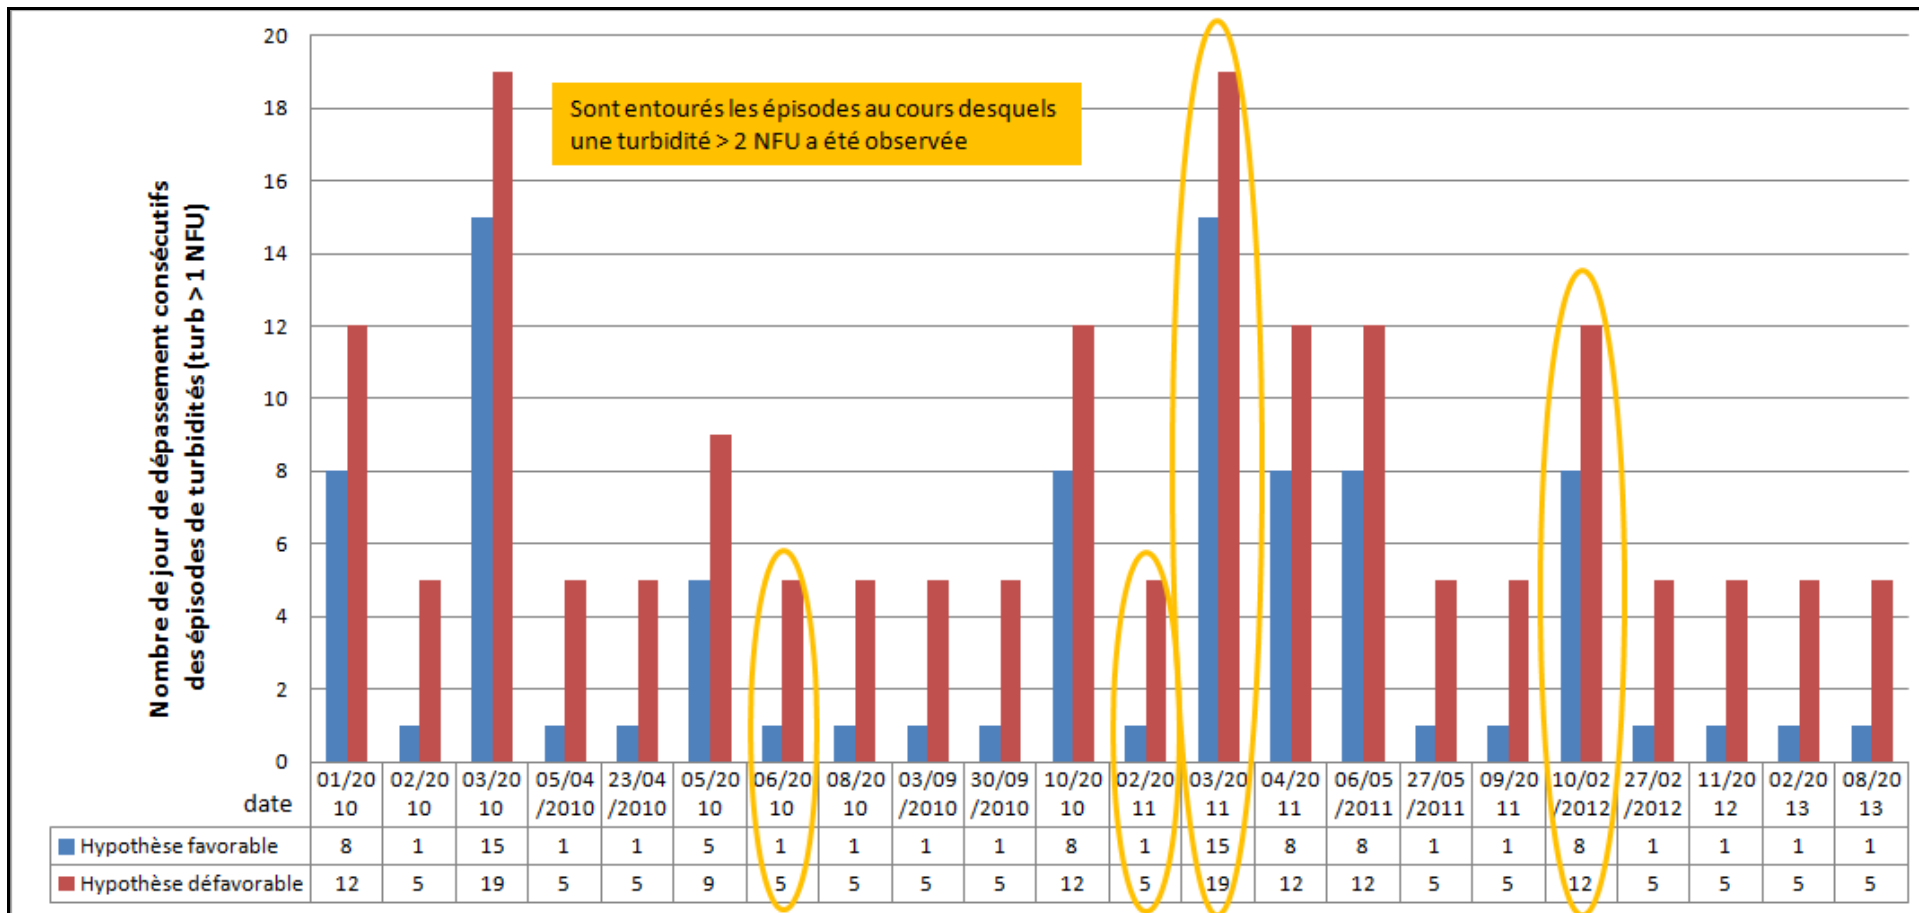
Figure 17 : Durée des épisodes de turbidités suivant les deux hypothèses proposées

Le nombre de jours consécutifs de dépassements pour les différents épisodes de turbidité est présenté à la Figure 17.

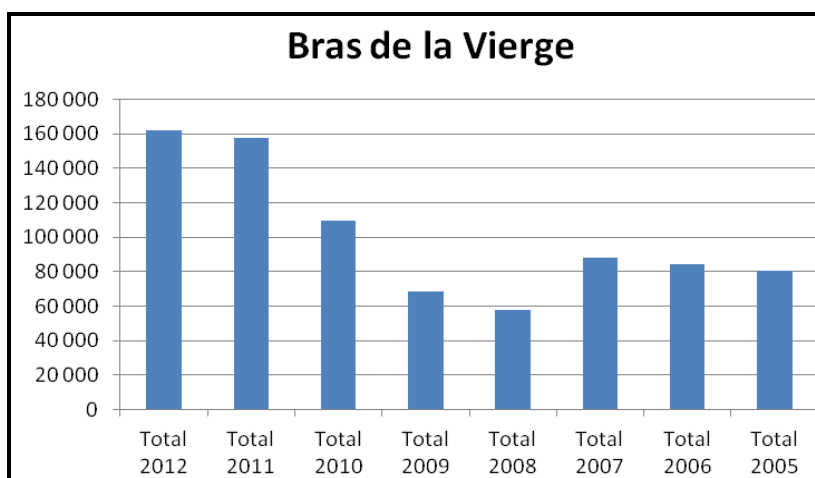
Figure 19 : Production annuelle entre 2005 et 2012 (m³/an) pour le captage du Bras de La Vierge (source RECIL)

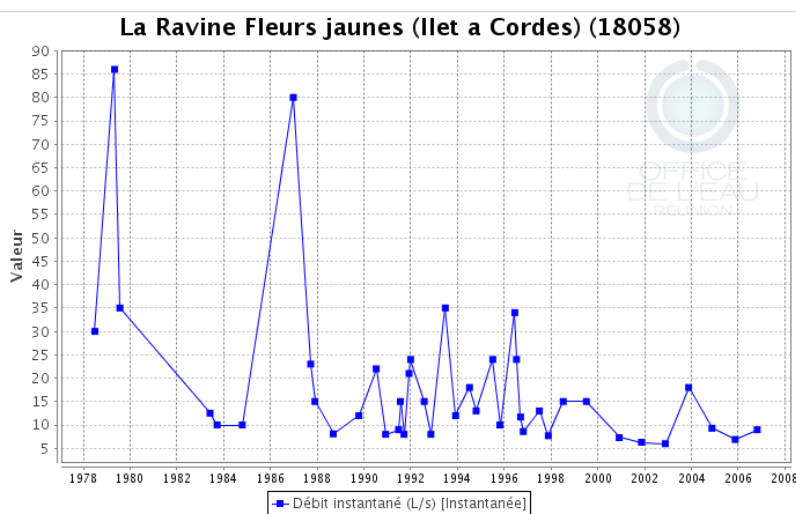
Figure 20 : Mesures de débits instantanés sur la Ravine Fleurs Jaunes, à l'aval des deux captages (source: OLE)

Le débit minimum mesuré est de 6 l/s le 20/11/2002.

Il existe un suivi à l'aval des deux prises. Au cours de ce suivi ponctuel, les mesures ont principalement été réalisées en période d'étiage.

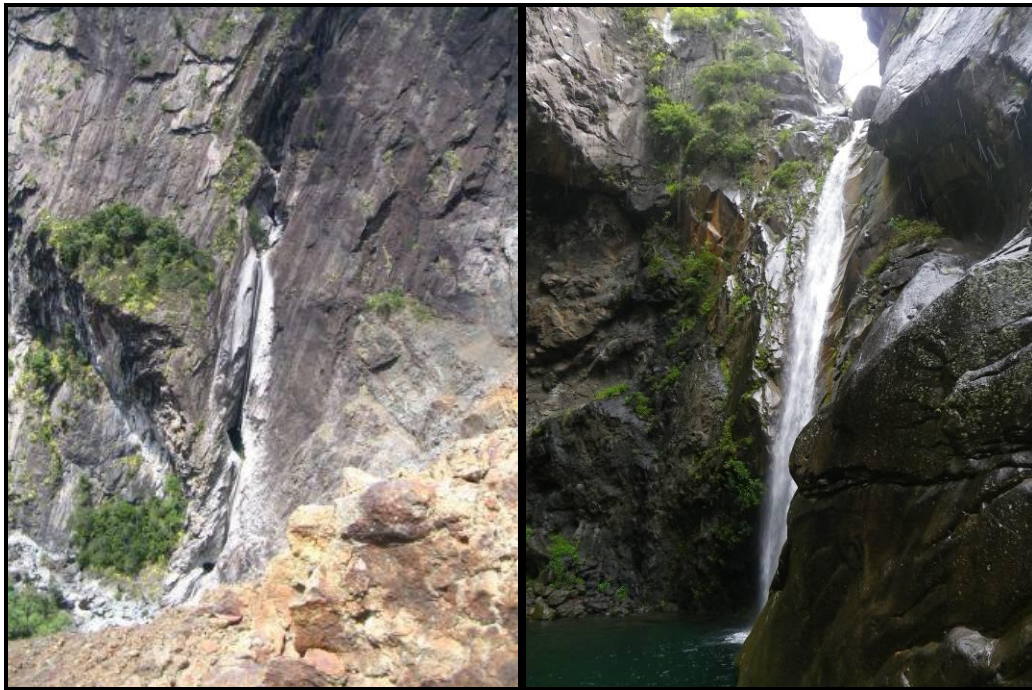
Cette succession de chute se poursuit jusqu'à la confluence avec le Bras Rouge : il n'y a pas de tronçon entre le pied de la dernière chute et le Bras Rouge.

En amont de la route, le canyon est plus restreint (moins de 50 m de dénivelée) mais avec un cassé important (20-25m, cf. photo suivante).

Figure 21 : Vues depuis la route du rappel 55m sur le canyon de Fleurs Jaunes aval (gauche) et de la dernière chute du canyon amont (droite)

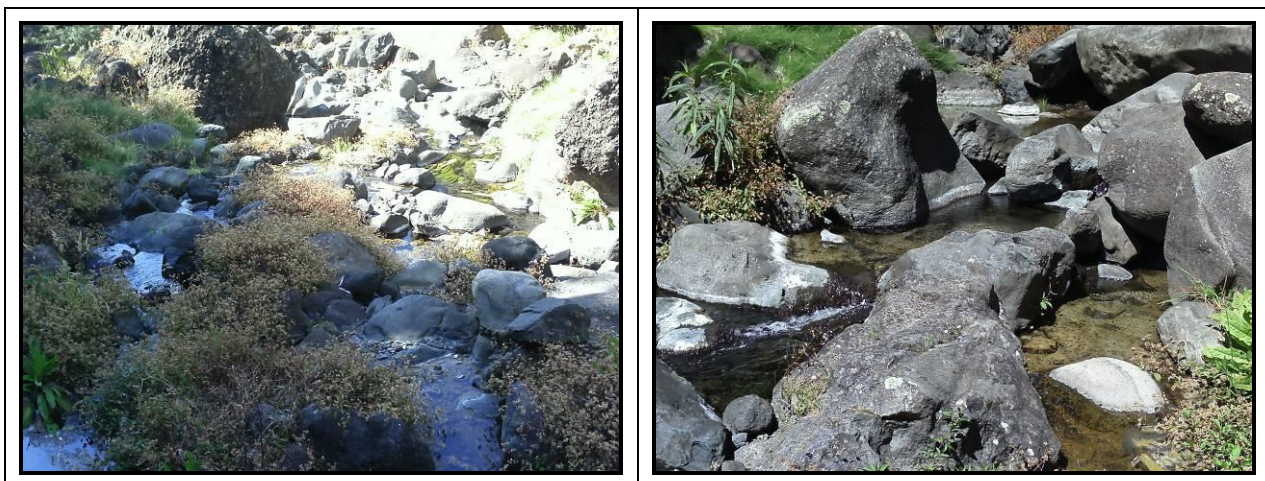
En amont des sites de captages, le cours d'eau présente une faible largeur mouillée (moins de 1 m). Il « serpente » entre les blocs, s'infiltrant toute ou partie par endroit en fonction de la pente et des alluvions (comme sur le site de captage Fleurs Jaunes Haut par exemple). Le linéaire identifié dans la BD Carthage en amont des captages est de 1 300m pour Fleurs Jaunes Bas et 900 m pour Fleurs Jaunes Haut. La pérennité des écoulements sur ce secteur (hormis zones de captage) n'est pas connue.

Figure 22 : Vues du lit du cours d'eau en amont du captage Fleurs Jaunes Haut (gauche) et Fleurs Jaunes Bas (droite)

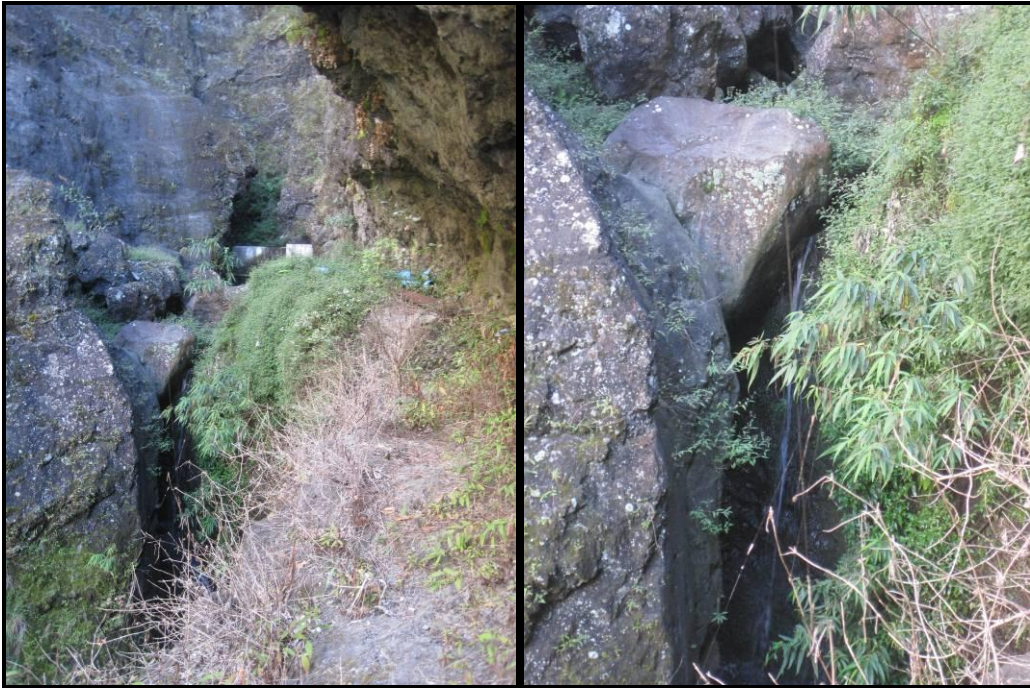
En aval immédiat du captage, la continuité biologique est perturbée par un cassé d'une dizaine de mètres. Lors de nos reconnaissances (aout 2011), nous avons observé une continuité hydraulique en aval jusqu'au Bras de Saint Paul.

Figure 24 : Vues du captage Bras de la Vierge et du cassé en aval immédiat.

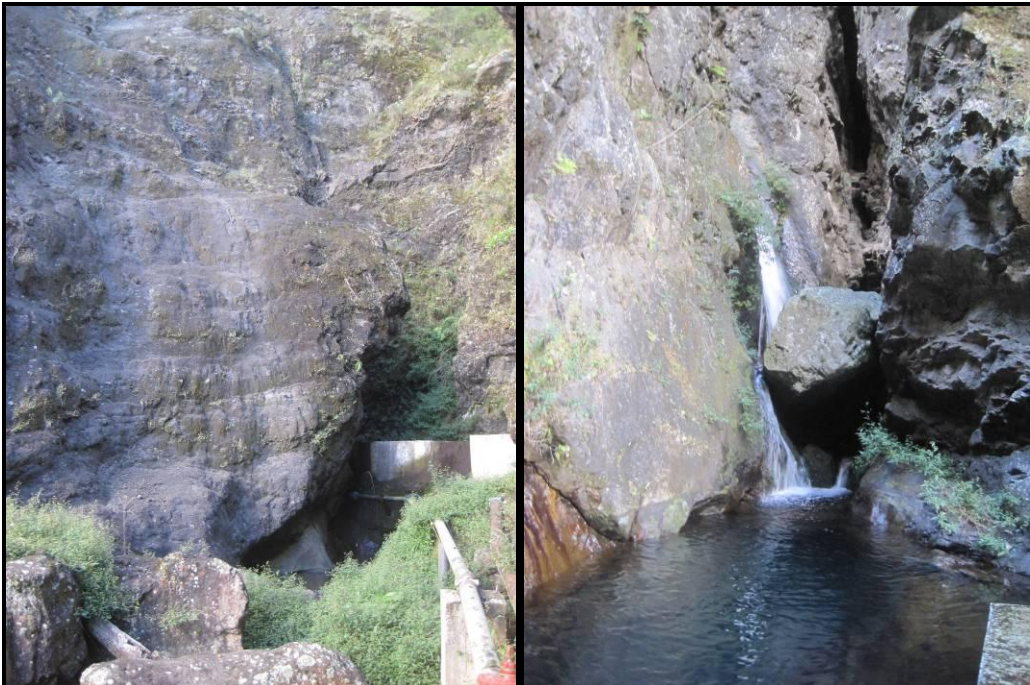
En amont du site de captage le cours d'eau s'écoule le long du rempart :

Figure 25 : Vues de la configuration du cours d'eau en amont du captage du Bras de la Vierge.

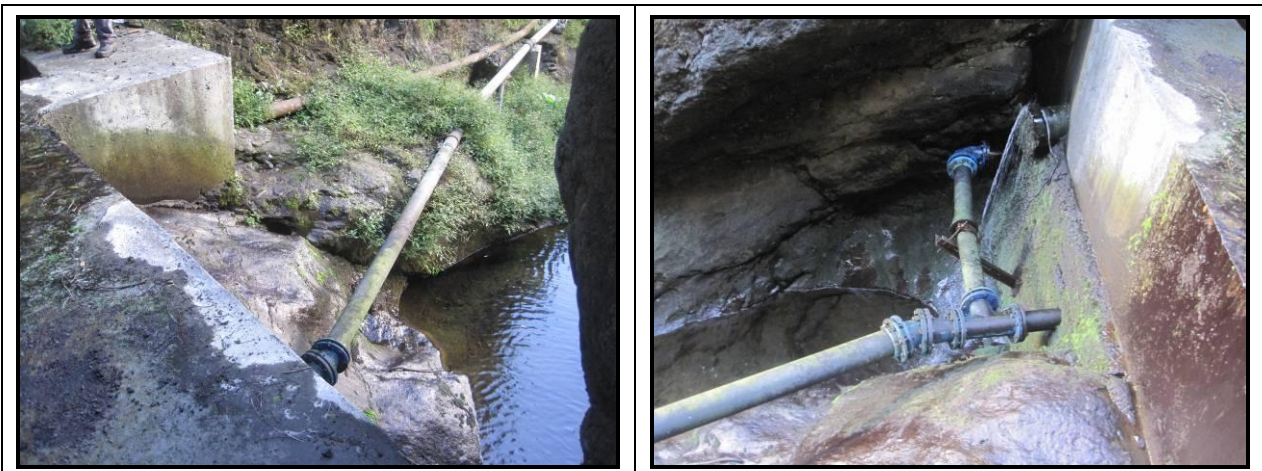
Le seuil de captage est construit en béton. Le parement du seuil est sub-vertical. Lors de notre reconnaissance aucun débit ne déversait sur l'ouvrage. En présence de sur-verse, ce seuil serait franchissable par la chevaquine *A. serrata*.

Figure 26 : Vues du seuil du captage du Bras de la Vierge.

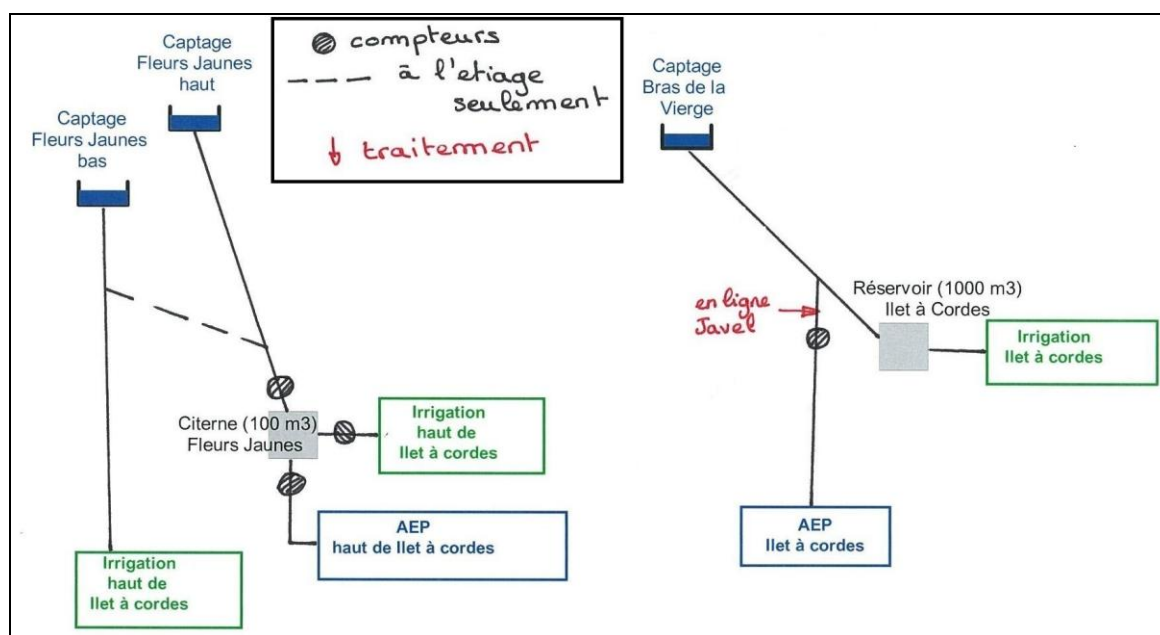
Figure 34 : Extrait du synoptique du réseau de Cilaos, sur le secteur d'Ilet à Cordes.

De plus les compteurs existants au niveau de la citerne Fleurs Jaunes devront faire l'objet d'un relevé régulier.
