**DEMANDE D'AUTORISATION D'EXPLOITER  
UNE CARRIERE ET UNE INSTALLATION  
DE TRANSIT DE MATERIAUX**

**ICPE 2510-1 et 2517-1**

**Lieu-dit "Ma Pensée"  
Commune de Bras-Panon (974)**

**ETUDE DE DANGERS**

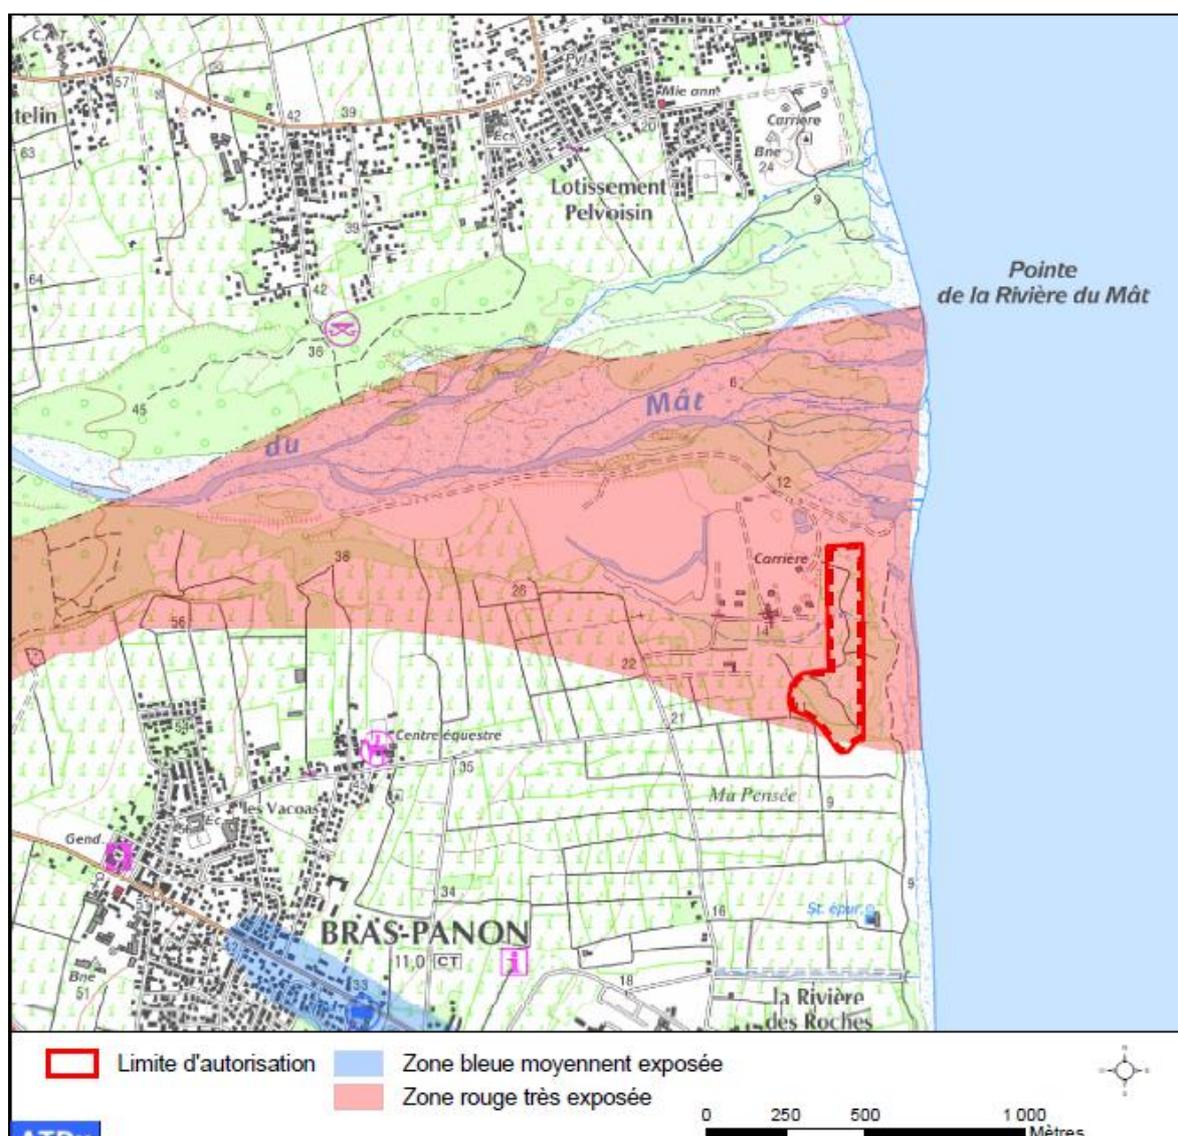
L'emprise du projet de Ma Pensée est presque entièrement située dans la zone inondable de la Rivière du Mât, comme on peut le voir sur la carte ci-dessous.

Figure 2 : Zonage du PPRi en vigueur au droit du projet

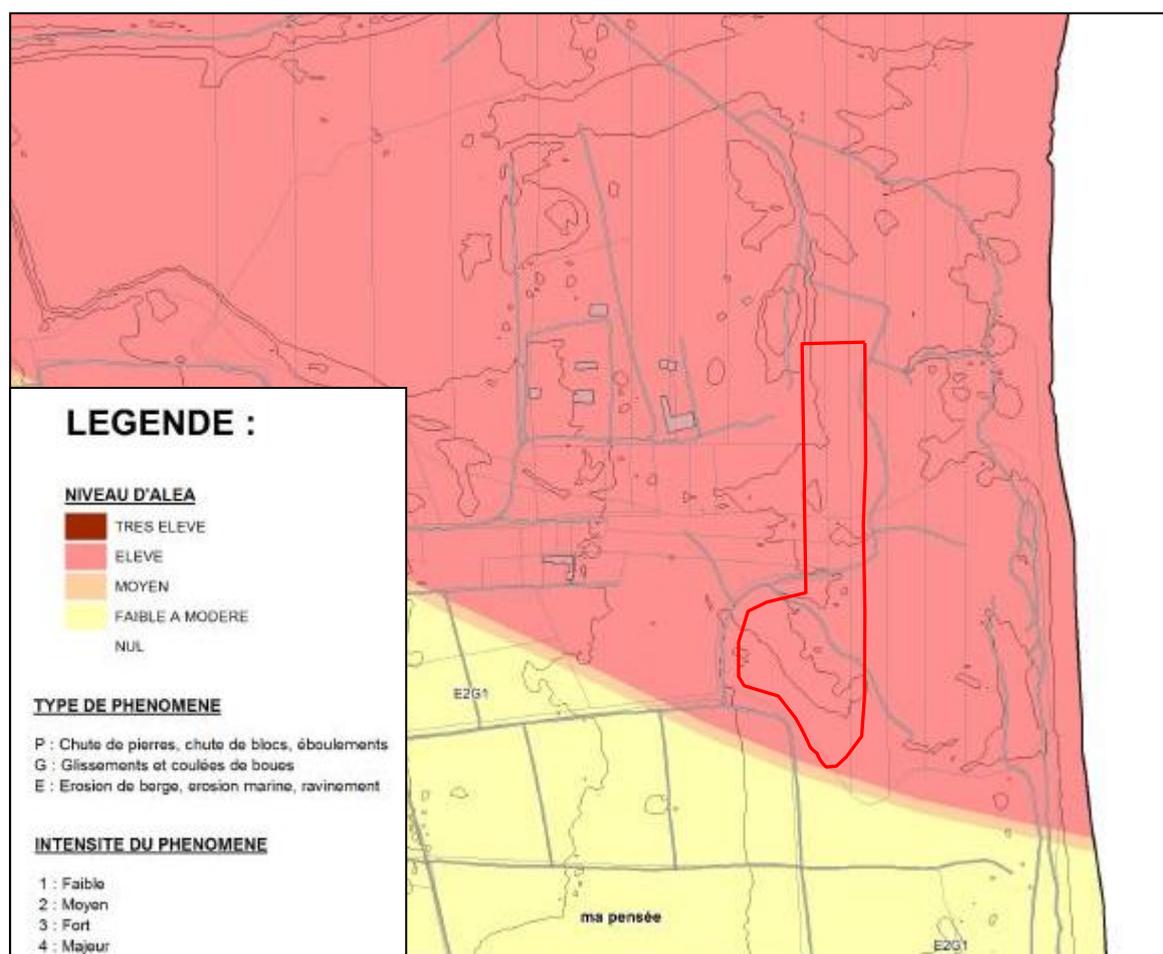
Le PPR mouvement de terrain sur la commune de Bras-Panon est en cours de réalisation (dans le cadre de la mise en place d'un PPRn couvrant l'ensemble des risques naturels auxquels la commune est exposée). Une cartographie des aléas mouvements de terrain a été publiée en février 2015 pour porter à connaissance (PAC) des documents en cours de validation. Dans ce document, l'aléa mouvement de terrain est élevé sur la quasi-totalité de l'emprise du projet, sauf dans son extrémité sud où elle est plus faible.

Figure 3 : Extrait cartographique du PAC de l'aléa mouvement de terrain sur la commune de Bras-Panon

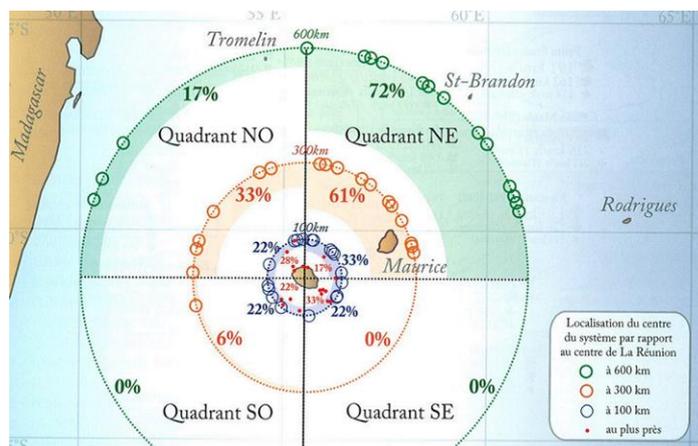
Comme indiqué ci-dessus sur la carte fournie par Météo France (2011), la zone de passages les plus fréquents aux abords de l'île est le quart Nord-Est.

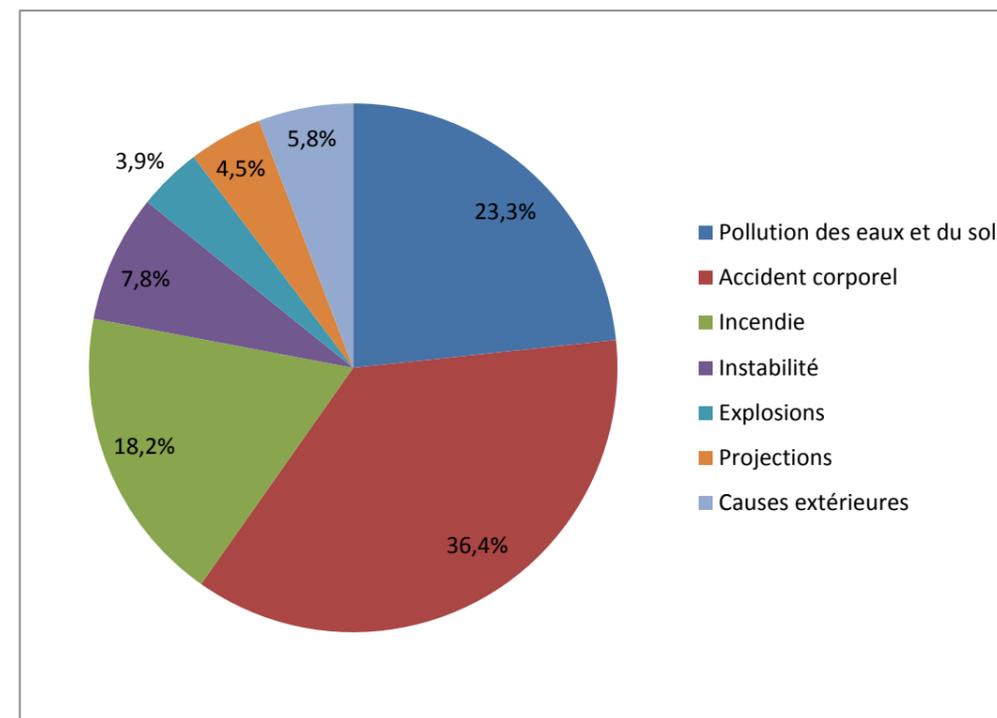
Figure 4 : Répartition graphique des accidents, par type, pour les industries extractives de pierre, sables et argiles en France entre 1988 et 2014 (d'après BARPI)

A noter que les proportions d'occurrences des différents types d'accidents évoluent avec le temps. En effet, sur la période 1988/2012, la majorité des accidents étaient des pollutions du milieu naturel, dans 30% des cas d'accidents, tandis qu'aucune pollution du milieu naturel n'a été recensée dans la base de données entre février 2012 et décembre 2014. Durant cette même période, ce sont les accidents corporels qui ont été les plus nombreux, représentant 68 % des accidents ayant eu lieu entre 2012 et 2014.

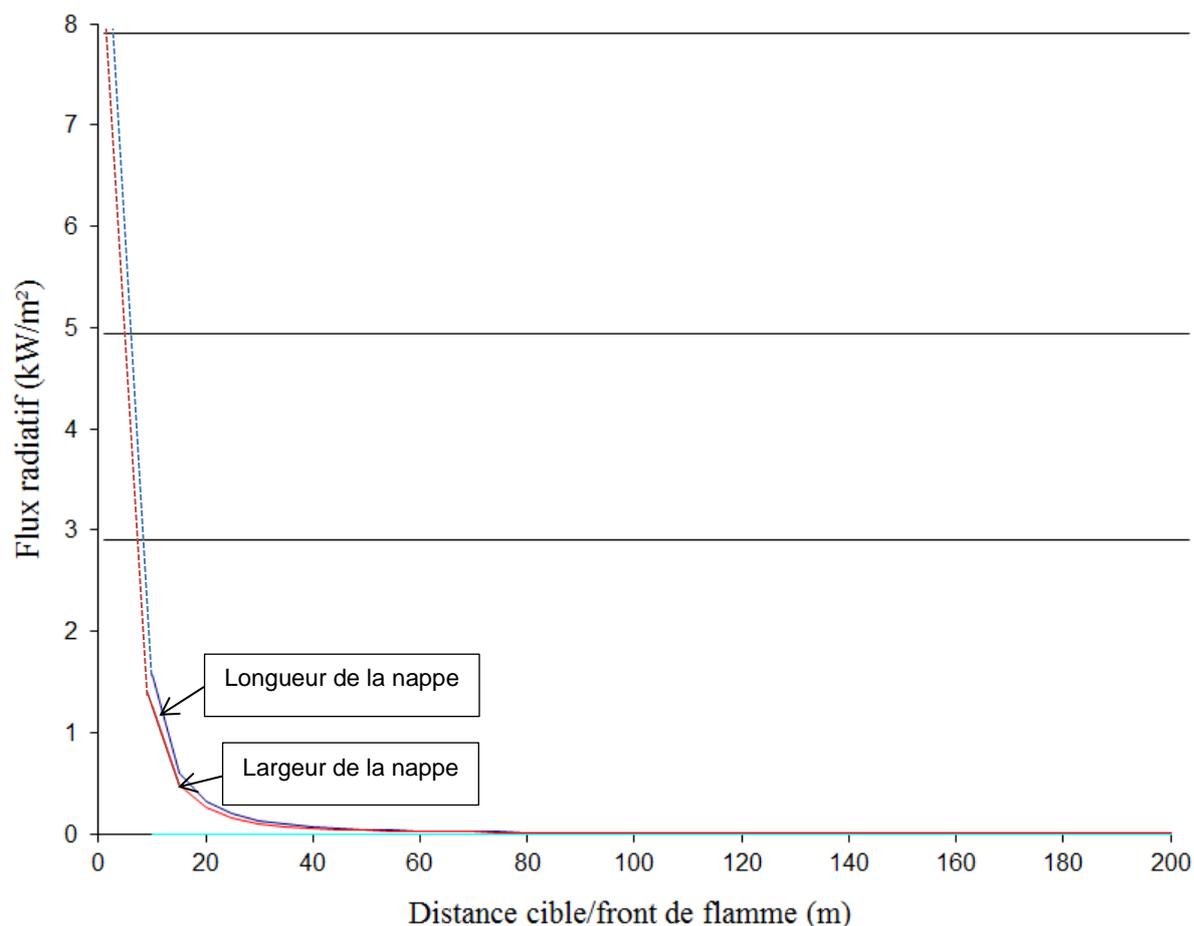
Figure 5 : Graphique représentant l'évolution du flux radiatif en fonction de la distance entre la cible et le front de flamme (source : fiche de calcul INERIS)

Tableau 1 : Distance maximales aux droits de l'aire étanche mobile pour les flux thermiques reçus de 3, 5 et 8 kW/m<sup>2</sup>

L'aire étanche mobile, de type cuvette souple, sera toujours placée sur le site de manière à ce que les flux thermiques dégagés en cas d'incendie restent dans l'emprise de la carrière (soit à au moins 10 m des limites d'autorisation du projet), de préférence à distance des installations annexes présentes sur le site afin d'éviter un effet domino.

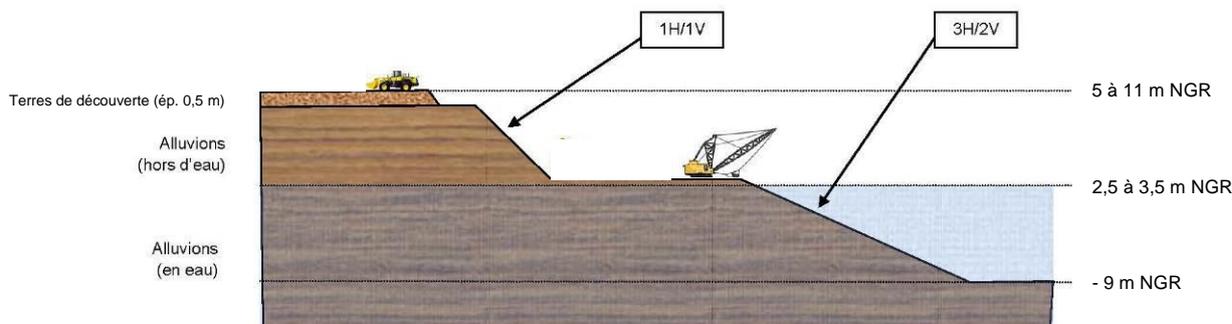
- Pente des talus résiduels d'extraction hors d'eau : 1H/1V (45°) maximum ;
- Pente des talus résiduels d'extraction en eau : 3H/2V (35°) maximum ;
- Pente des stocks : 1H/1V (45°) maximum.

Figure 6 : Illustration schématique du profil d'exploitation

Des merlons de 1 m de hauteur minimum et/ou blocs d'enrochement seront mis en place en tête de la fosse d'exploitation pouvant être empruntés par des engins ou des hommes de façon à s'affranchir du risque de chute. Des panneaux de signalisation seront également apposés pour signaler le danger. Un merlon de même hauteur bordera les rampes d'accès à la fosse donnant sur le vide (côté excavation).
