Objet :	Demande d'autorisation environnementale pour l'exploitation d'une carrière et d'une installation mobile de traitement des matériaux
Demandeur :

Société BEGE Travaux Publics Location
Localisation :

Lieu-dit « Le Syndicat », parcelle section CR n°177 de la commune de Saint-Pierre (97410)
Référence EMC2 :	n°D306
Référence devis	N°476/2019
Date :	Juin 2021

Etude de Dangers

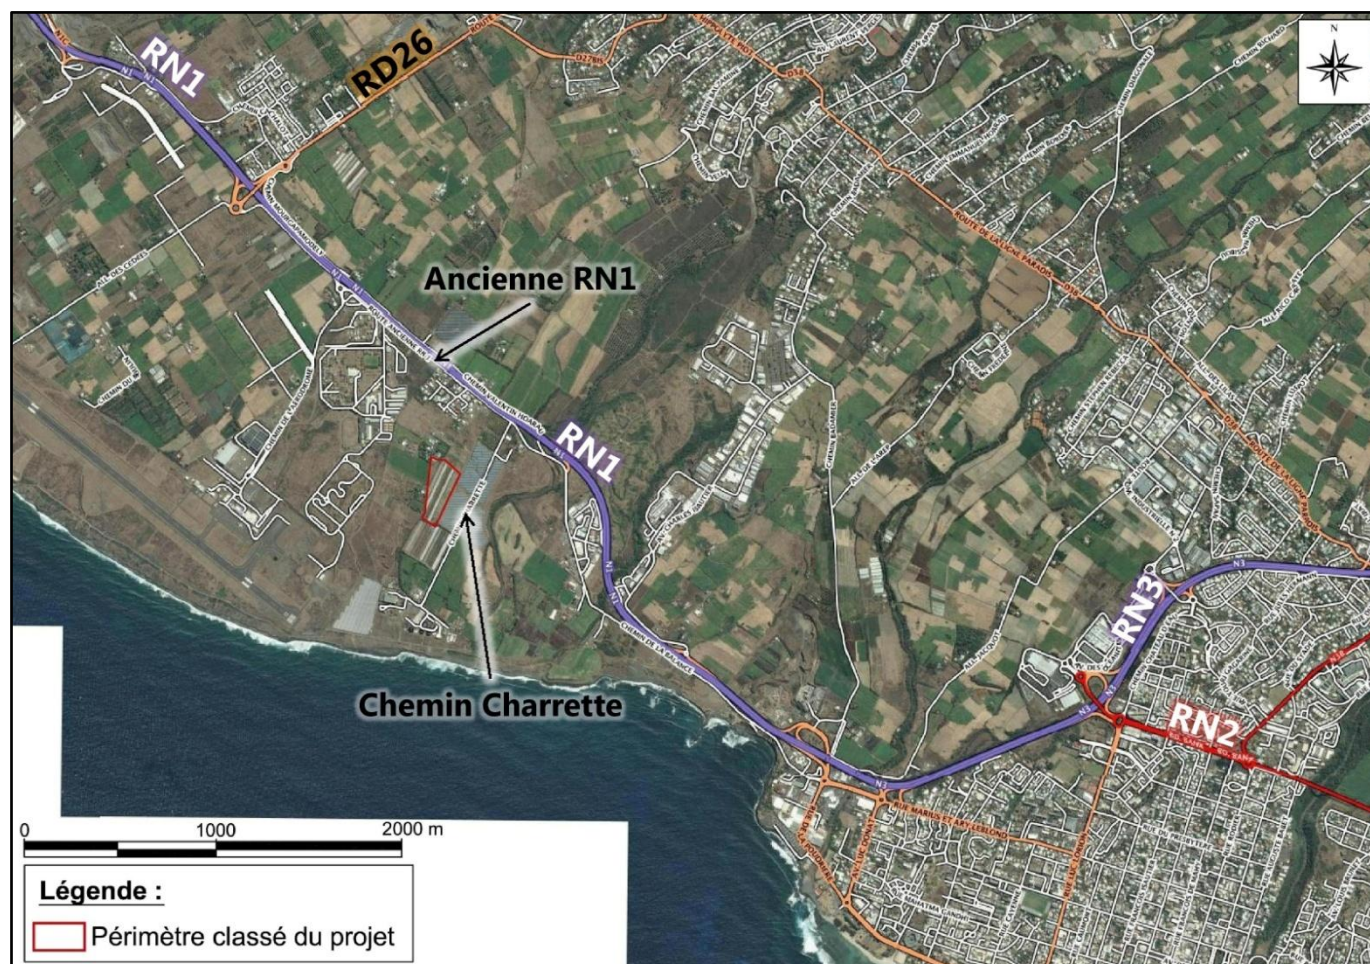
Planche 9 : Localisation des principaux axes routiers à proximité du projet

Après une certaine stagnation entre 2011 et 2014, le trafic moyen journalier annuel sur la RN1 entre Saint-Louis et Saint-Pierre a fortement augmenté depuis 2017, pour arriver à 75 209 passages par jours (soit +12,5% par rapport à 2014). Depuis 2017, le trafic routier sur cet axe observe une diminution progressive pour arriver à 71 628 passages par jours en 2019 (-4,8% par rapport à 2017).
