Objet :	Demande d'autorisation environnementale pour l'extension d'une carrière (roches basaltiques et scories) et l'exploitation d'une installation de concassage
Demandeur :	SARL Société BEGE Travaux Publics Location 229 Rue Jean Defos Du Rau – PK 24 97418 Plaine des Cafres Siret : 378 697 130 00011
Localisation :	Plaine des Cafres – Le Tampon Chemin des sports mécaniques
Référence :	EMC2 n°D303
Réf. devis	N°471/2018V2
Date :	Juillet 2021

Etude de danger

ETUDE DE DANGER

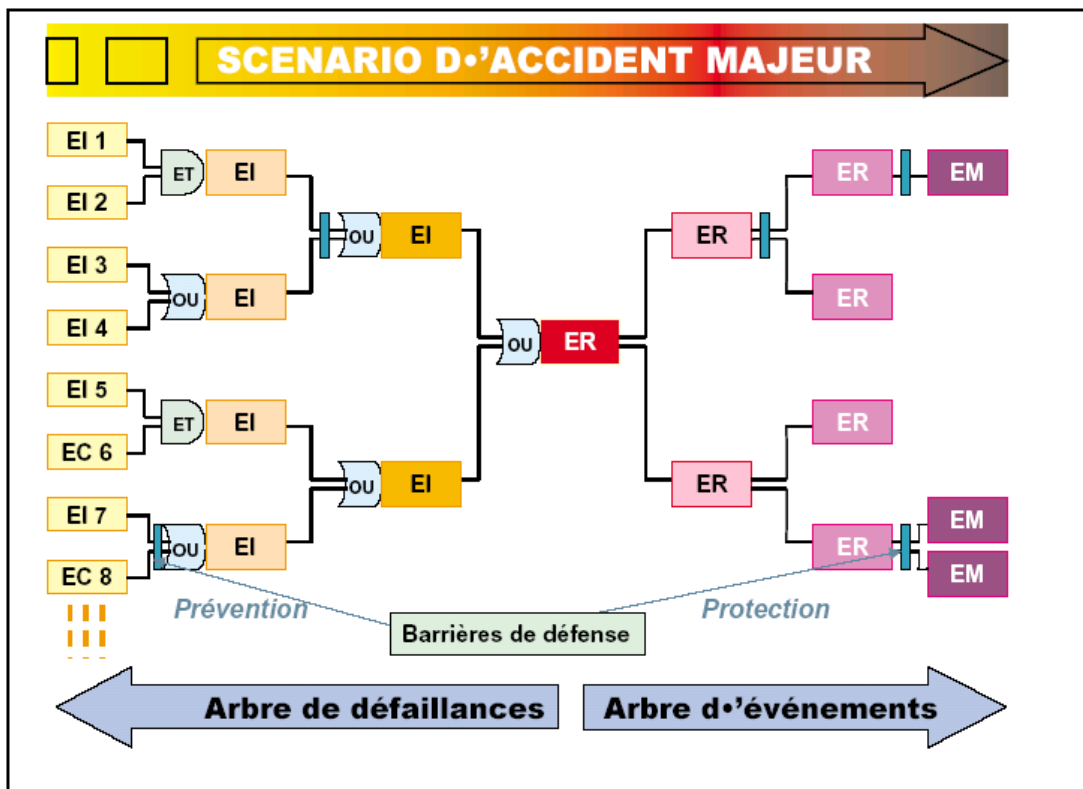
Principe : Le nœud papillon est un outil qui combine un arbre de défaillances et un arbre d'événements. Il peut être représenté sous la forme suivante :

Planche 6 : Principe du nœud papillon

Le point central du nœud papillon, appelé ici Événement Redouté Central, désigne généralement une perte de confinement ou une perte d'intégrité (décomposition). La partie de gauche du nœud papillon s'apparente à un arbre de défaillances s'attachant à identifier les causes de cette perte de confinement. La partie droite du nœud papillon s'attache à déterminer les conséquences de cet événement redouté central tout comme le ferait un arbre d'événements.

Sur ce schéma, les barrières de sécurité sont représentées sous la forme de barres verticales pour symboliser le fait qu'elles s'opposent au développement d'un scénario d'accident. Cet outil permet d'apporter une démonstration renforcée de la bonne maîtrise des risques en présentant clairement l'action de barrières de sécurité sur le déroulement d'un accident.

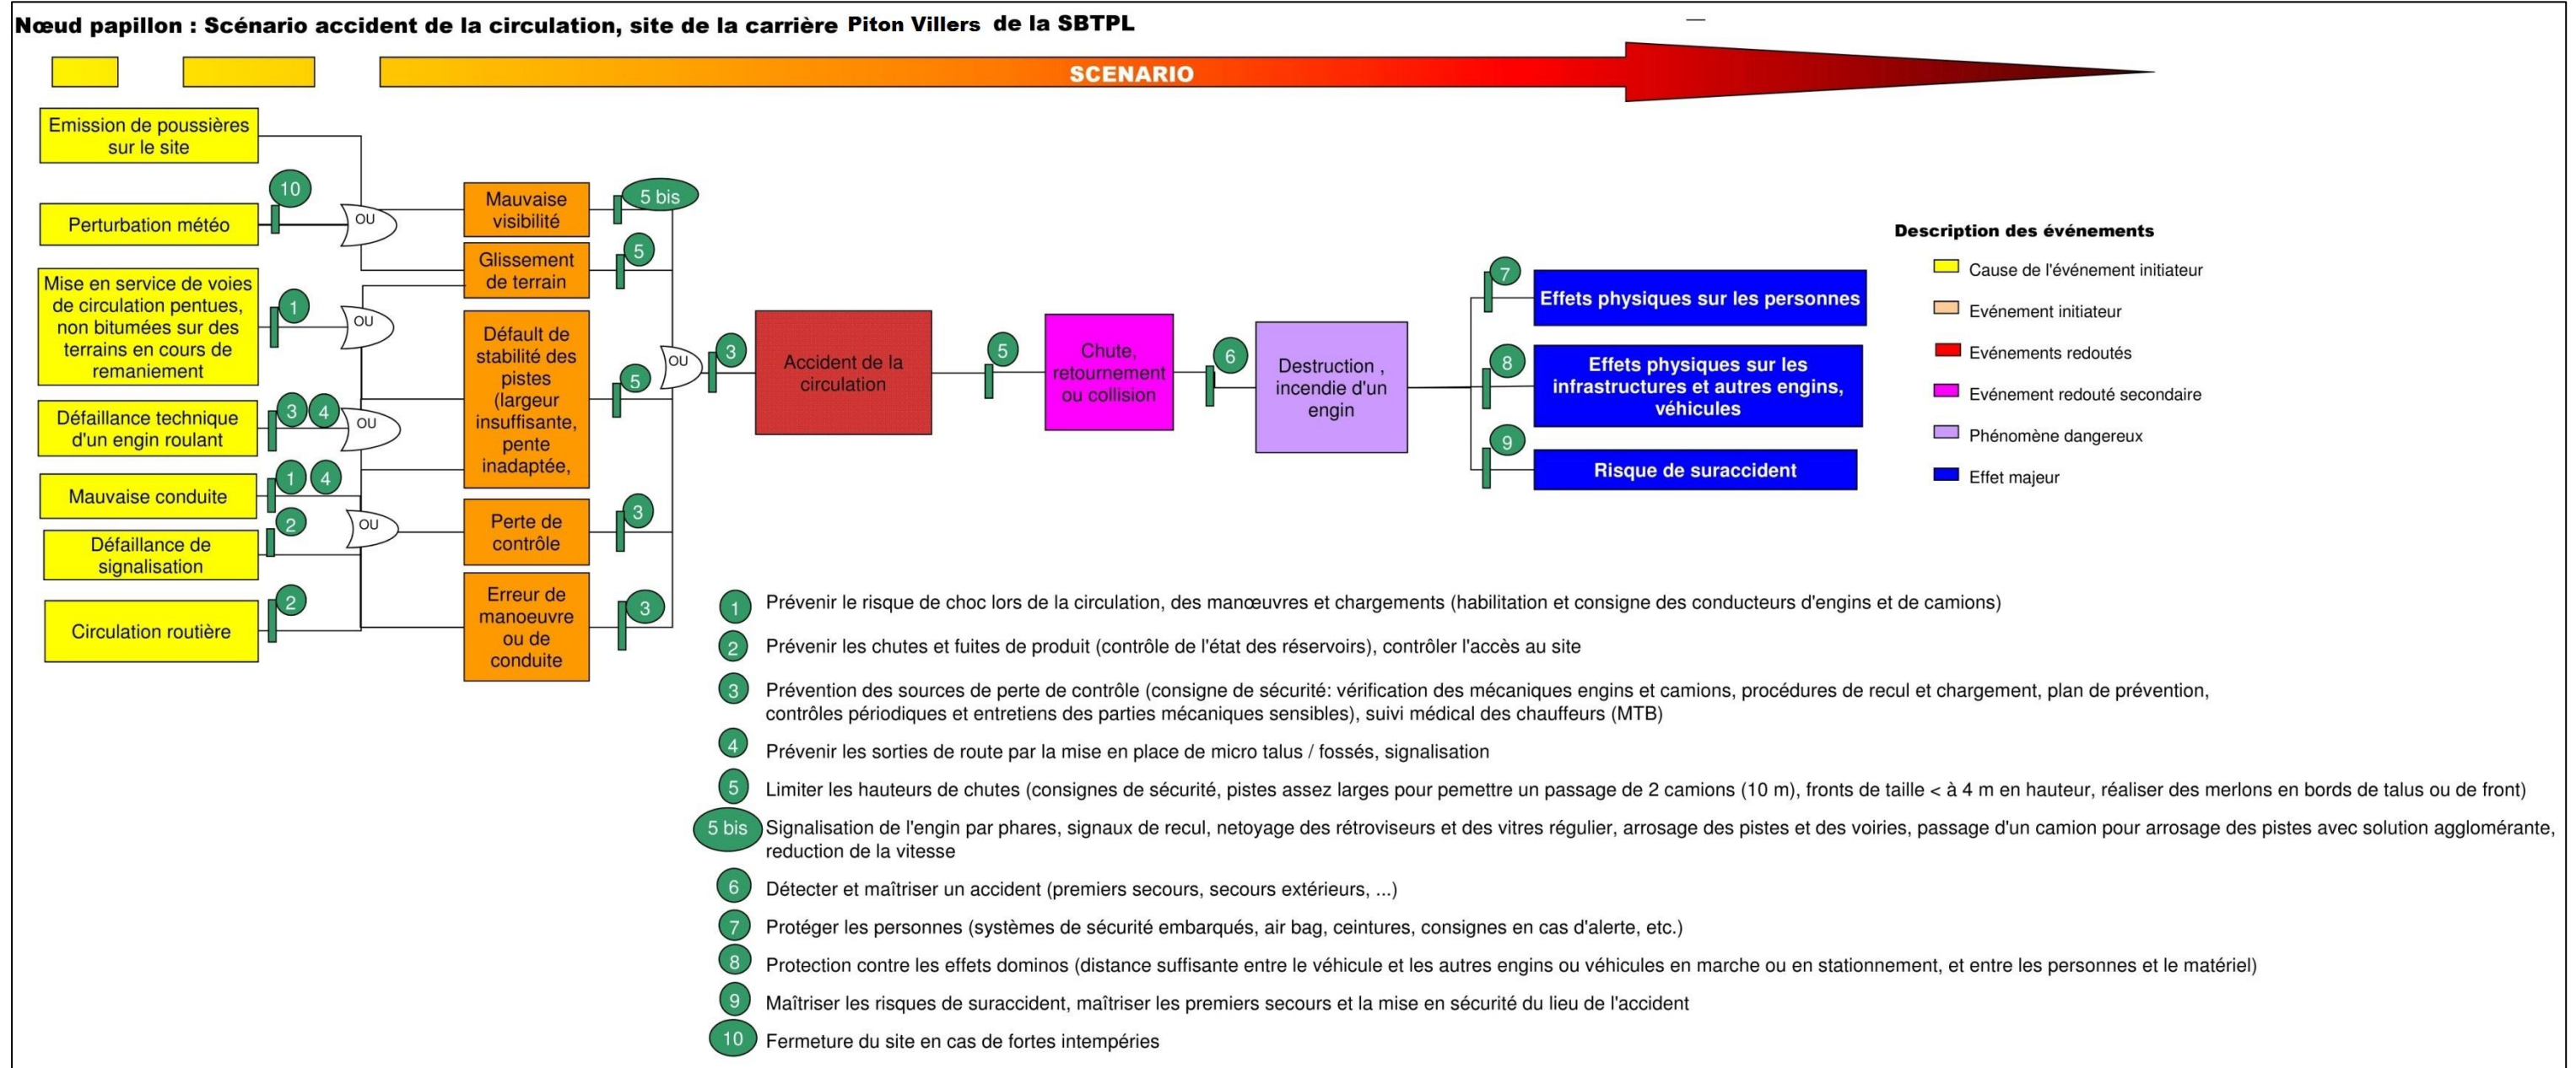
Le nœud papillon présenté ci-après concerne le seul risque « à surveiller » à l'issue de l'analyse des risques : le scénario « accident de circulation ».

Planche 7 : Présentation du scénario « accident de la circulation » sous la forme de nœud papillon
