Demande d'autorisation de travaux modifiant l'état ou l'aspect de la RNN de l'Etang de Saint-Paul

Réhabilitation de la passerelle de l'Etang – Saint-Paul, Réunion

Octobre 2023

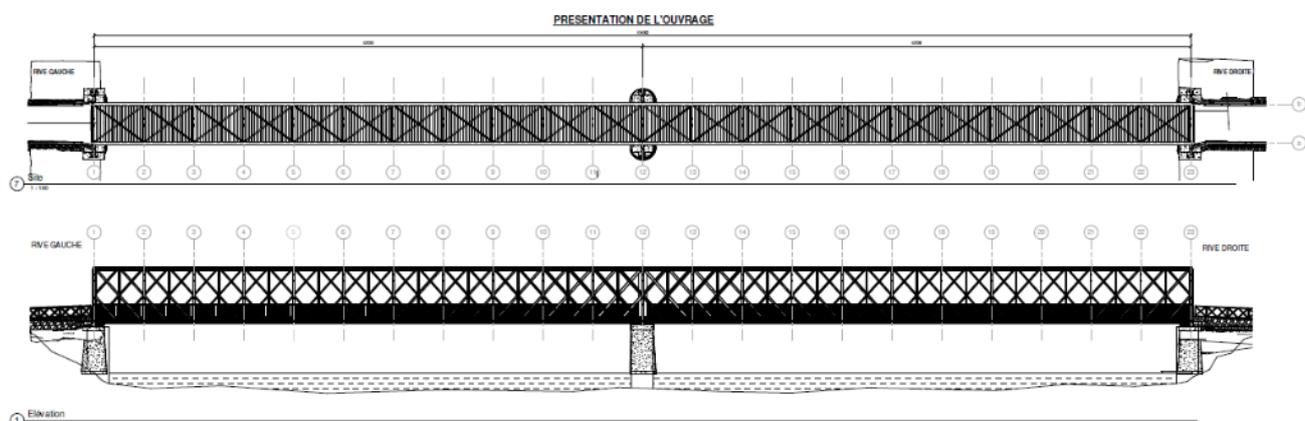
Figure 4 : Présentation de l'ouvrage (Source GETEC OI)

Il s'agit d'un pont à poutres en treillis fermé assemblés par rivets et appuyé/ancré sur deux culées et une pile, maçonnées. Ses caractéristiques géométriques principales sont les suivantes :

- Portée totale : environ 104m
- Travées : 2 travées égale d'environ 52m
- Largeur utile : 3.50m
- Hauteur hors tout : environ 5.40m

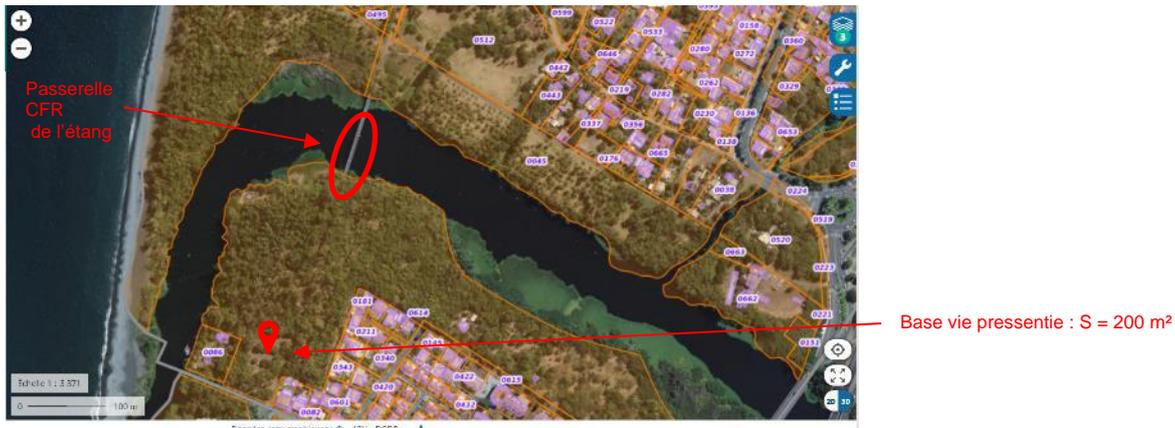
Figure 5 : Localisation de la base vie pressentie d'environ 200 m² (Source Geoportail)

La base vie est pressentie en rive gauche de l'étang de Saint-Paul au niveau du parking d'accès au cheminement piéton menant à la passerelle. Elle présentera une surface de 200 m² environ. Pour ce faire, une convention de gestion est prévue avec l'ONF.

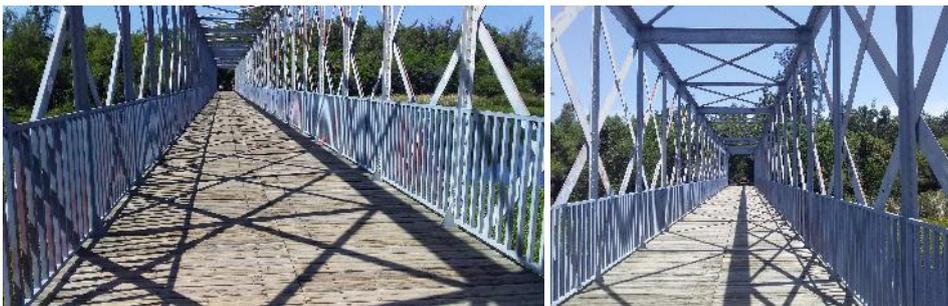
Figure 6 : Etat actuel de la structure métallique et du platelage bois de la passerelle (Photo Mairie Saint Paul)

L'inspection de 2019 a mis en évidence une dégradation importante du système de protection anti-corrosion ainsi que des zones de début de corrosion.

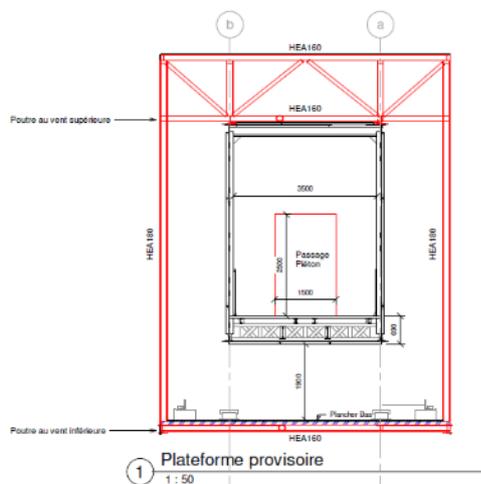
Figure 7 : Coupe en travers du "sarcophage" permettant un confinement de la zone de travail avec son environnement extérieur (circulation centrale et étang de Saint-Paul autour) – Source : GETEC OI

Pour ce faire, **le sablage sera effectué à l'intérieur d'une plateforme de travail (type « sarcophage ») totalement confinée pour éviter le rejet de plomb et de particules dans la nature.** Une circulation centrale sera aménagée pour permettre aux piétons de traverser le chantier durant les travaux (continuité de service). Une plateforme inférieure permettra la récupération des déchets de sablage chargés en plomb. La remise en peinture sera consécutive et profitera du système de confinement pour éviter les impacts sur l'environnement de cette seconde étape.

Afin d'assurer une isolation de l'intérieur du sarcophage, il sera maintenu en dépression avec l'extérieur. Un extracteur d'air sera aménagé et des mesures hebdomadaires de l'air circulant dans cet extracteur seront effectuées par l'entreprise pour s'assurer de l'absence de fuites de déchets de plomb.

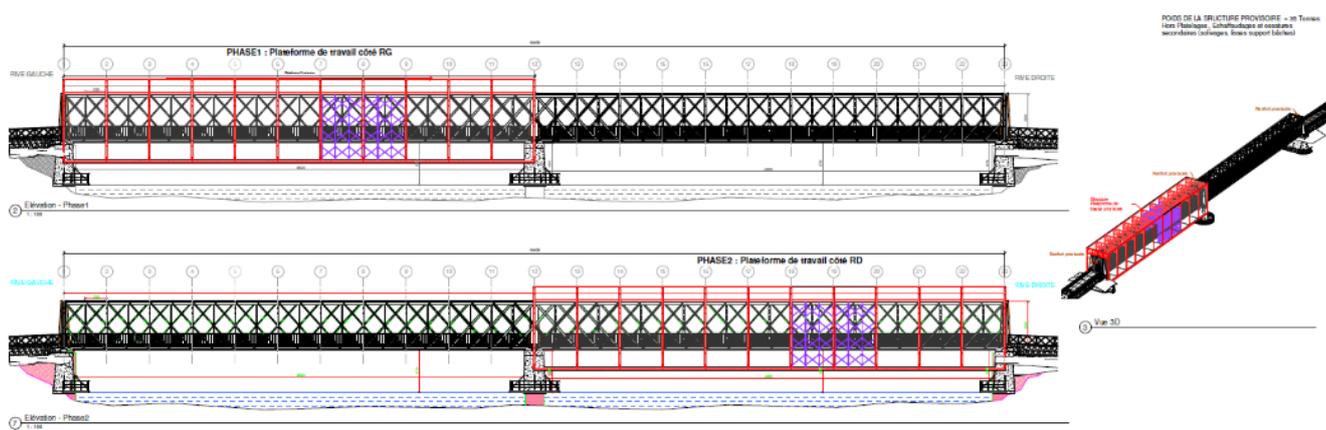
Figure 8 : Mise en oeuvre et portée de la plateforme de travail – Source : GETEC OI

Le sarcophage aura une portée équivalente à la moitié de la longueur de l'ouvrage. Ainsi les travaux de déplombages et de remise en peinture se feront en deux temps (de la rive gauche à la moitié de l'ouvrage d'une part et de la rive droite à la moitié de l'ouvrage d'autre part).

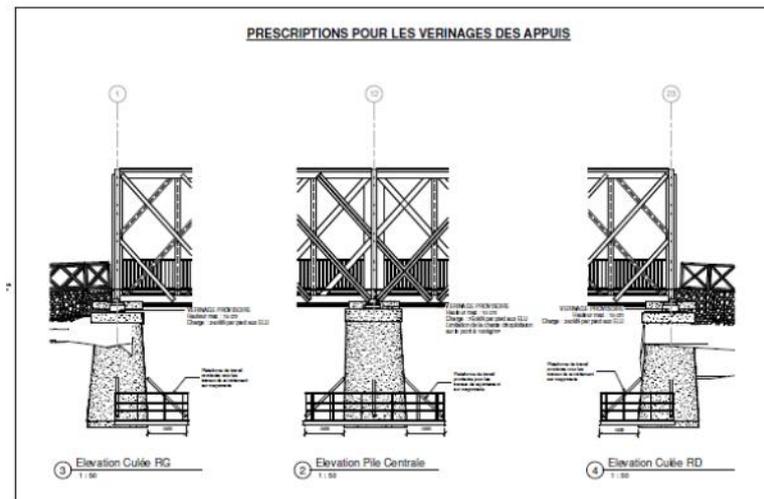
Figure 9 : Plateforme de travail et de récupération des déchets ancrées dans les maçonneries (GETEC OI)

Le présent projet intègre la réfection des joints (au-dessus du niveau eau) comprenant la récupération des déchets divers de mise en œuvre (joints usagés, eaux, ciments etc...) par plateformes de travail ancrées dans les maçonneries.

Tout d'abord une dévégétalisation des maçonneries (culées) et des abords immédiats sera opérée. Un burinage mécanique des joints vieillissants sera réalisé à l'aide de **matériels électroportatifs** depuis les plateformes de travail. Ils seront autonomes ou alimentés par des compresseurs disposés sur la passerelle.

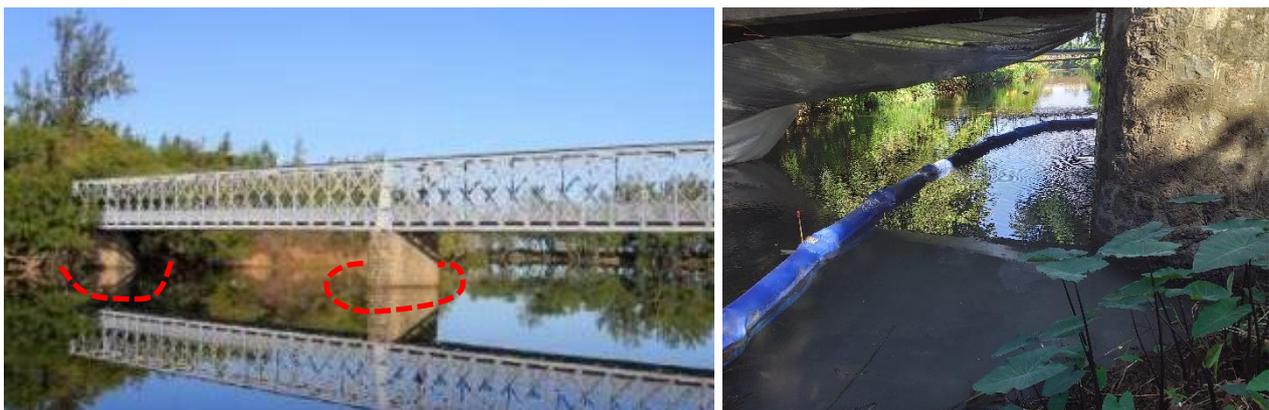
Figure 10 : Rideaux anti-MES envisagés (à gauche) et exemple de travaux sous protection de rideau anti MES à la Réunion (© Biotope)

Le nettoyage des résidus de joints sera effectué à l'eau et/ou air comprimé. Une partie des déchets sera récupéré au niveau des plateformes de travail. Par ailleurs, des rideaux anti-MES seront disposés autour des zones de travail afin d'éviter la propagation des déchets dans l'intégralité du milieu. En effet, les écoulements lents dans l'étang de Saint Paul sont favorables à la mise en œuvre de cette méthode de réduction de l'impact.

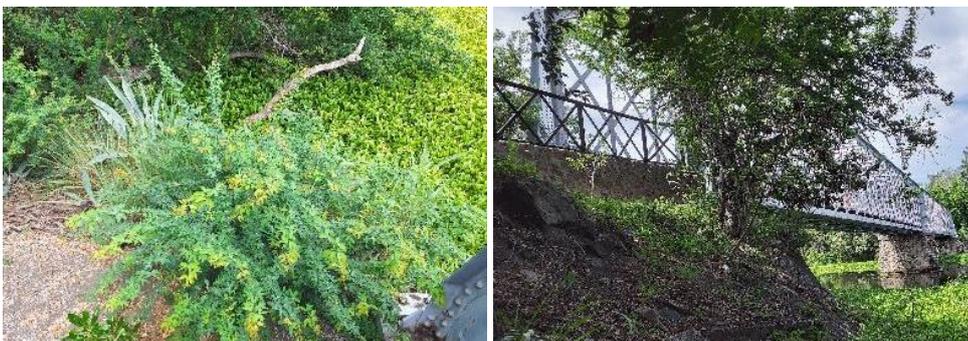
Figure 17 : Végétation exotique se développant sur les culées de l'ouvrage et nécessitant une dévégétalisation

Il s'agit des habitats rivulaires de l'étang de Saint Paul au droit des emprises travaux où l'on retrouve le *Groupement à Thespesia populnea*, caractérisé par la présence de reliquats de végétation de sub-mangrove. La rareté de certaines espèces à fort enjeu voire protégées comme *Thespesia populneoides* et *Heritiera littoralis* et la faible superficie des surfaces concernant ce groupement, lui confèrent un enjeu fort. Trois espèces à enjeu moyens très forts sont recensées dans cet habitat et au droit des emprises travaux ; il s'agit de *Thespesia populnea*, *Thespesia populneoides* et *Heritiera littoralis*. Cependant, ces espèces à enjeu ne sont pas localisées au sein des emprises travaux. Ainsi **l'évitement des espèces de flore à enjeu apparaît possible** grâce à un balisage et au respect de leur mise en défend. En effet, le débroussaillage se limitera à la dévégétalisation des culées : Risque de dégradation d'habitat secondaire situé en haut de berge et de destruction d'espèces protégée ou patrimoniale. Ces zones sont colonisées par des espèces exotiques envahissantes, principalement le Faux poivrier *Schinus terebinthifolia*, et le tamarin d'Inde *Pithecellobium dulce*.
