GRANULAT BETON REUNION

DEMANDE D'AUTORISATION ENVIRONNEMENTALE UNIQUE
RENOUVELLEMENT DE LA CARRIERE ALLUVIONNAIRE DES BUTTES DU PORT

TOME 4 : ETUDE DE DANGERS

Septembre 2018 - Rapport n°R16102503

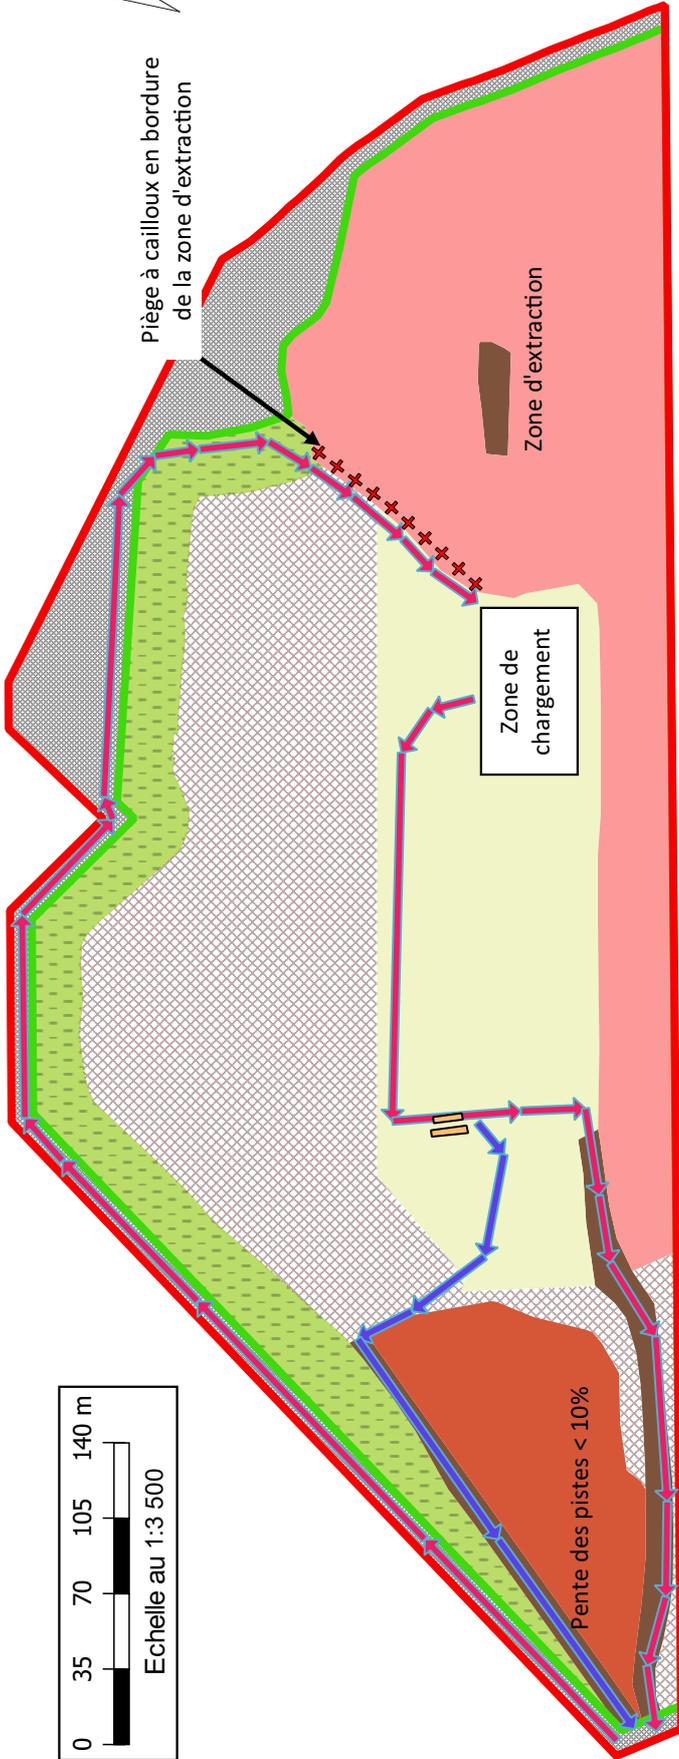
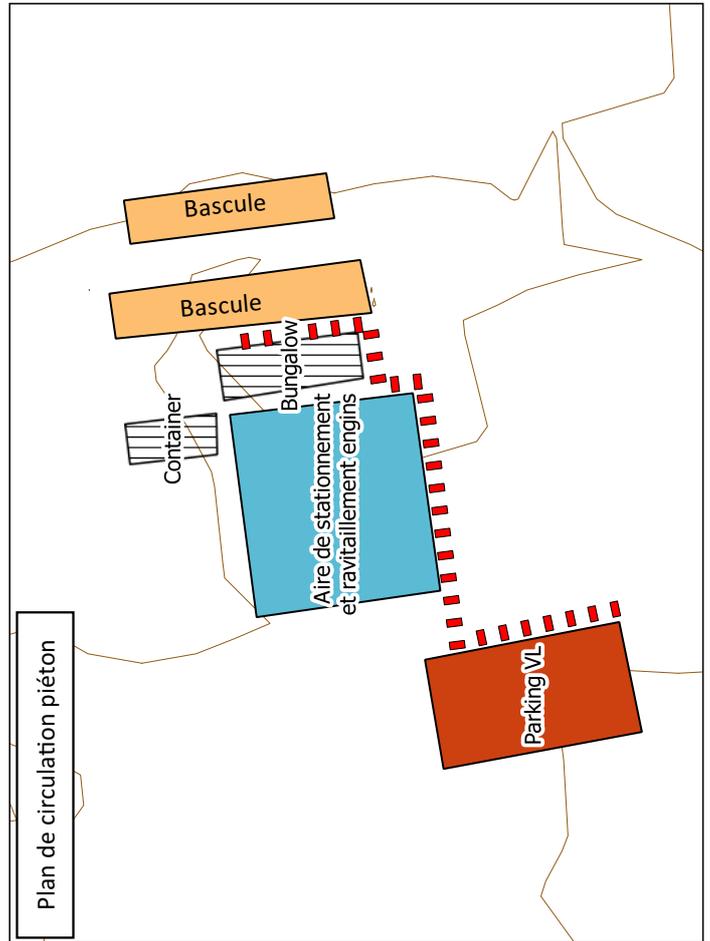
- Emprise de la carrière
 - Périmètre d'extraction
 - Bande de 10 m
 - Bascule
 - Stockage des fines de décantation
 - Zone en chantier
 - Zone non exploitée
 - Piste
 - Zone réaménagée
 - Zone restant à extraire
 - Zone en cours d'exploitation
- Sens de circulation
- Camion routier et véhicules légers (sens unique)
 - Camion routier et véhicules légers après avancement de la zone d'extraction (sens unique)
 - Cheminement piéton
